# Municipio de Cajicá

### Estudio Básico de Amenaza por Inundación

#### Subcapítulo 1: Suelo Rural

2021

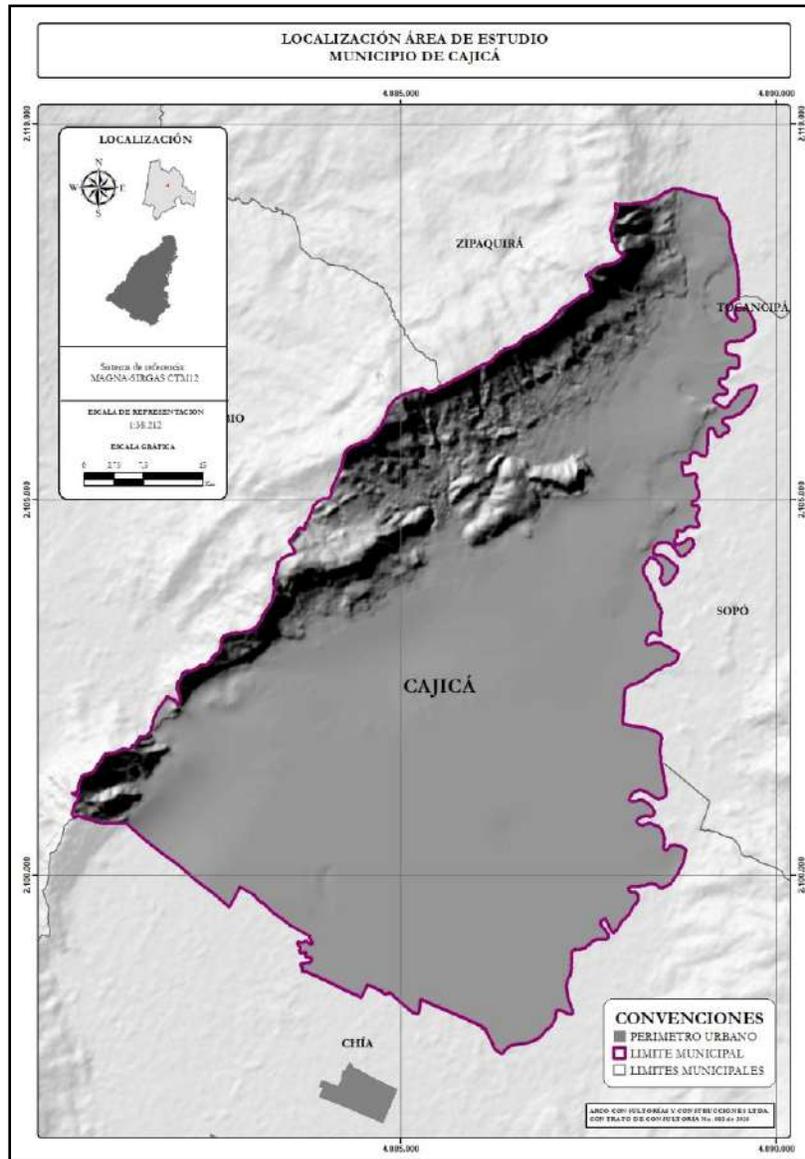
**Ilustración 1.** Área de estudio de amenaza por inundación, área rural del municipio de Cajicá, Cundinamarca.

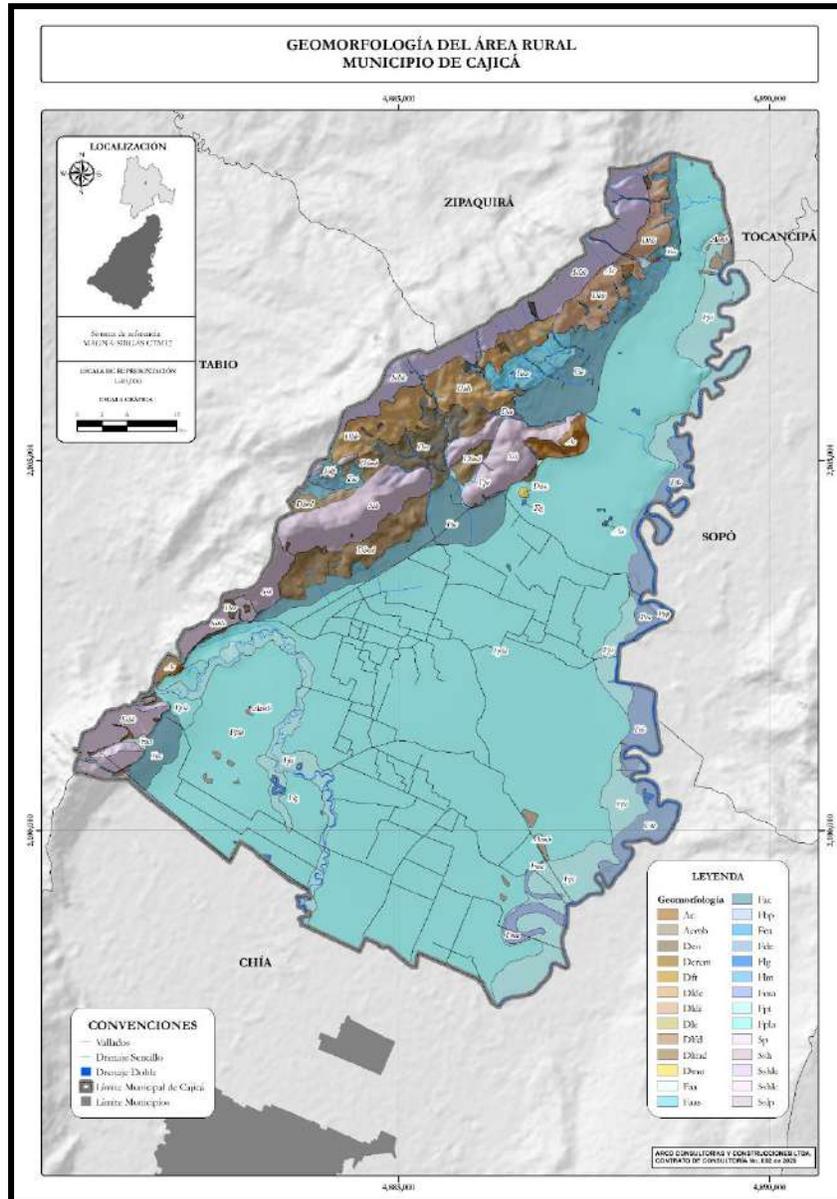
**Ilustración 2.** Mapa geomorfológico del área municipal de Cajicá.  
**Fuente:** Arco Consultorías y Construcciones Ltda. (2021).

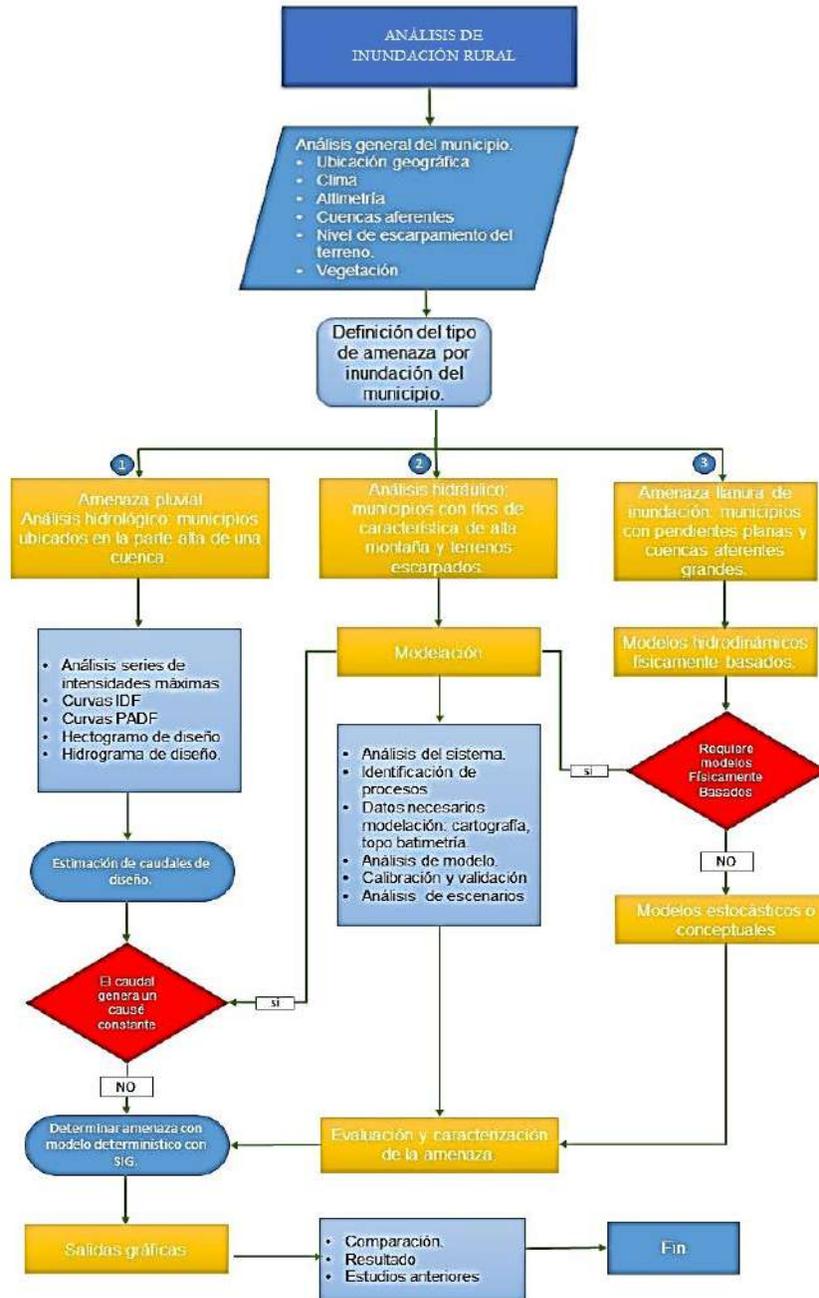
**Gráfico 1.** Diagrama de flujo de la metodología de inundación en suelo rural.  
**Fuente:** Arco Consultorías y Construcciones Ltda. (2021)

Una vez determinados los hidrogramas de los diferentes cuerpos de agua a modelar se emplea el software FLO 2D, donde se determina el comportamiento hidráulico que tendrán los diferentes caudales para cada uno de los periodos de retorno seleccionados, identificando la planicie de inundación de acuerdo a las elevaciones de la superficie de agua.

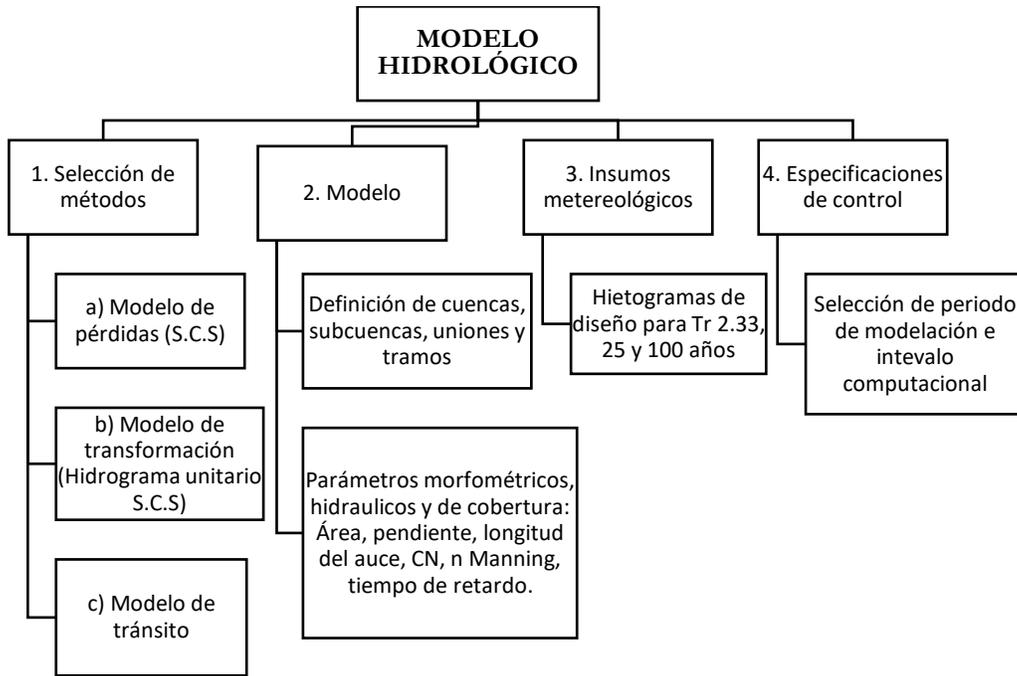
**Ilustración 3** Modelo hidrológico HEC-HMS.

Mediante la aplicación del modelo del software gratuito HEC-HMS y con los parámetros correspondientes a: área de drenaje, curva número, tiempo de retardo el cual se calculó con base en el tiempo de concentración por medio de los métodos escogido para cada escenario y los datos de lluvia máxima, se configuró el modelo de cuenca, además dado que el software permite el ingreso de los datos de serie de tiempo se realizó el modelo meteorológico, con el fin de calcular la estimación de caudales máximos de las crecientes producidas por las cuencas hidrográficas mayores para periodos de retorno entre 2.33, 10, 15, 25, 50 y 100 años.

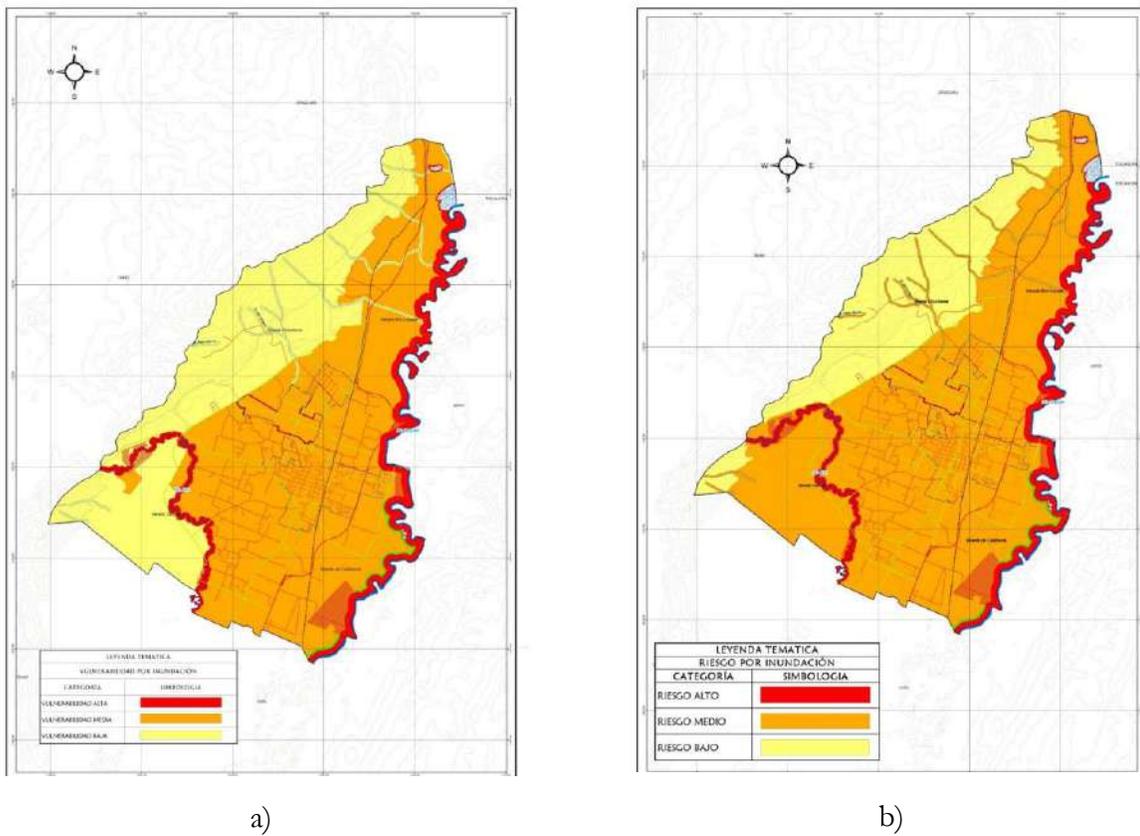
**Ilustración 7.** a) Mapa de vulnerabilidad por inundaciones. b) Mapa de riesgo por inundaciones.  
**Fuente:** PBOT Cajicá-Acuerdo N°16 de 2014.

El mapa de vulnerabilidad por inundaciones<sup>2</sup> define los sectores de Aguanica, Tayrona, La Florida (Desbordamiento de los vallados por mal mantenimiento), Vereda Calahorra: Sector Calahorra, Finca Joresva, Sector La Mejorana y sobre la vereda del Río Grande en la vía Cajicá Autopista Central del Norte, a causa del desbordamiento del Río Bogotá. Por otra parte, el nivel de riesgo Alto se localiza sobre las Veredas Río Grande, Calahorra y Canelón aledaño a los ríos Bogotá y Frío.

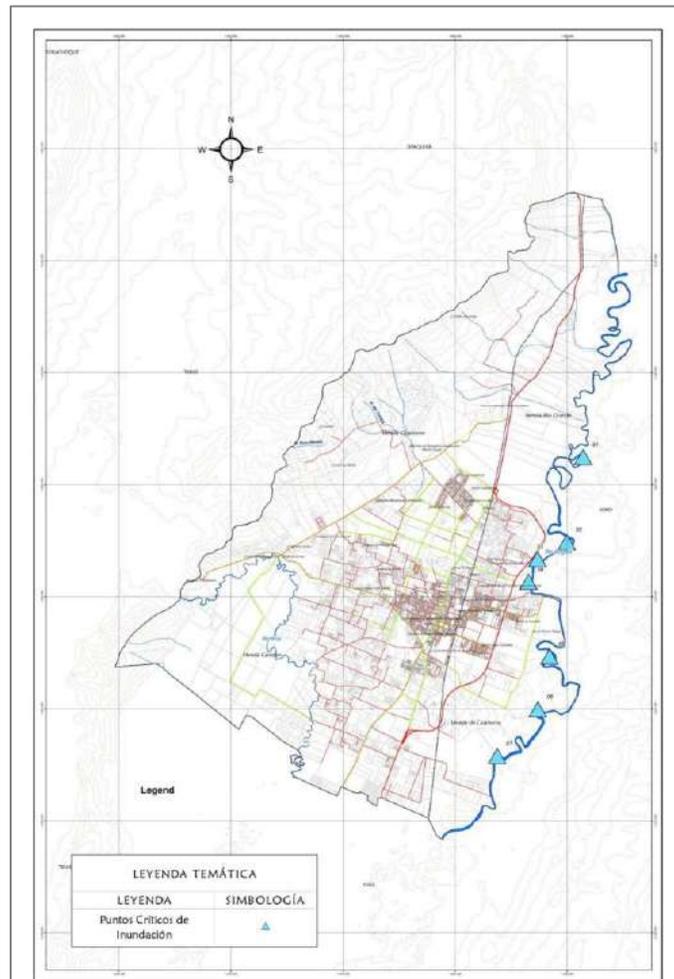
**Ilustración 8.** Mapa punto críticos inundación POMCA.  
**Fuente:** PBOT Cajicá-Acuerdo N°16 de 2014.

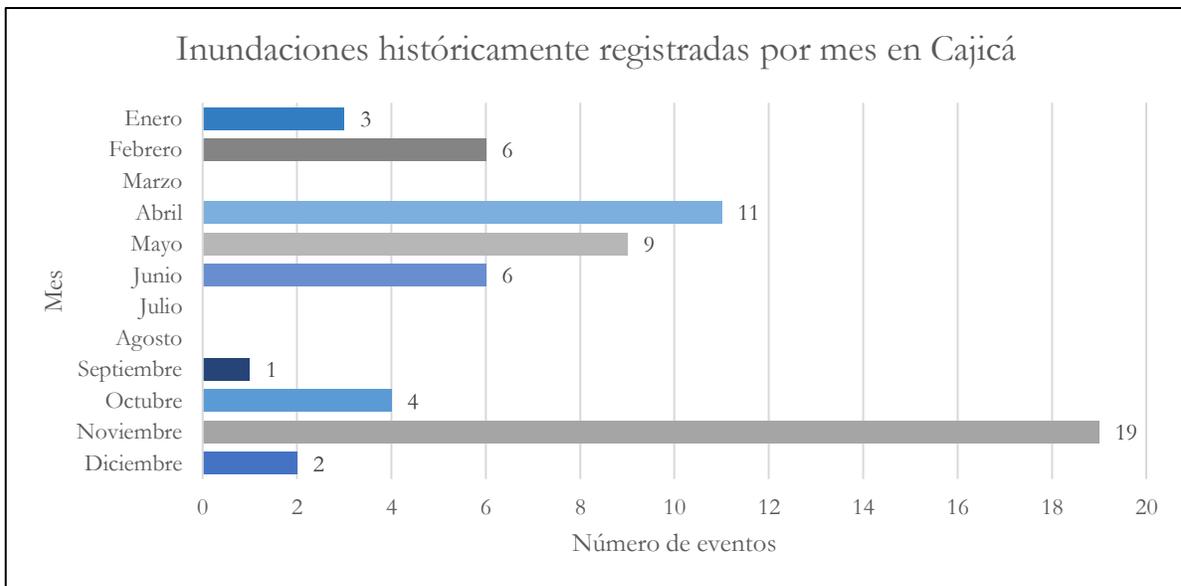
**Ilustración 11.** Registro mensual histórico de inundaciones en Cajicá  
**Fuente:** Arco Consultorías y Construcciones Ltda. (2021)

Las lluvias extremas o de larga duración, que potencialmente pueden materializar este tipo de amenaza, también se correlacionan con las épocas de alta precipitación del régimen bimodal del área. La **Ilustración 11** muestra el compilado histórico de inundaciones por meses que ha sufrido el municipio de Cajicá.

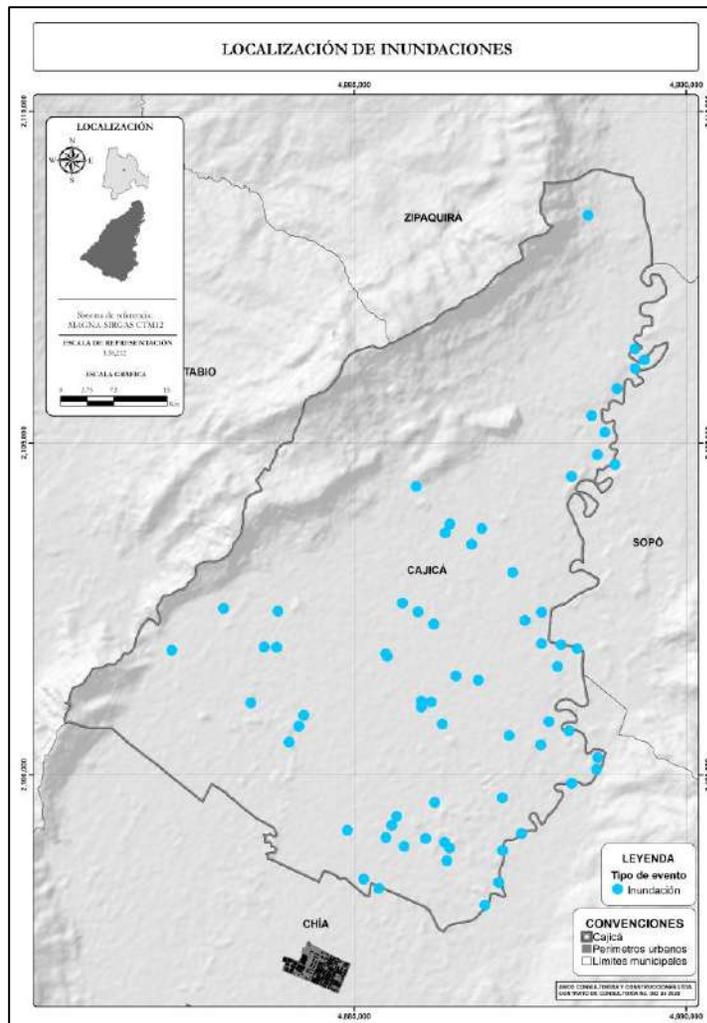
**Ilustración 12.** Ubicación de la ocurrencia de inundaciones en el municipio de Cajicá  
**Fuente:** Arco Consultorías y Construcciones Ltda. (2021)

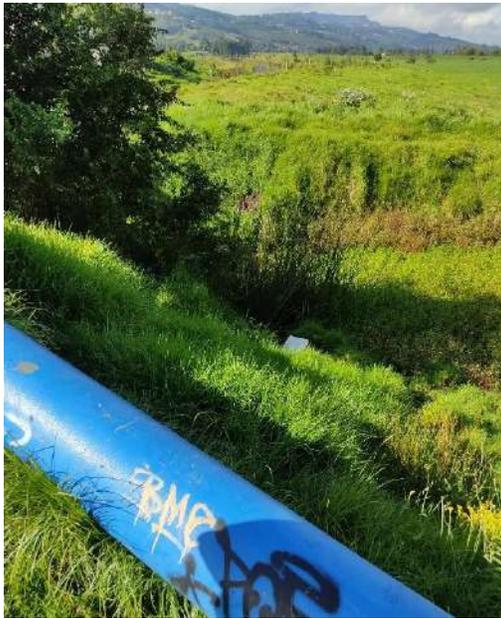
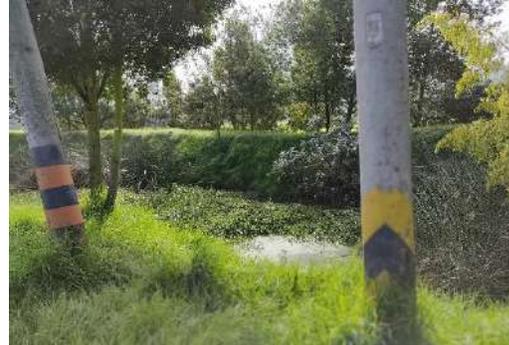
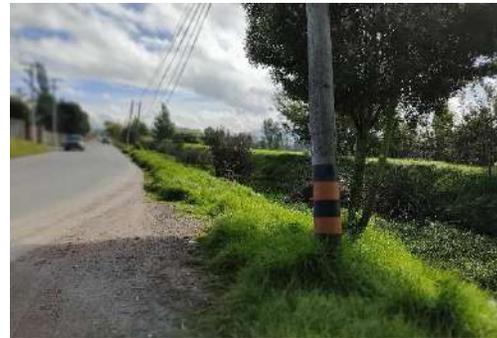
**Ilustración 14.** Canal estancado sin descarga - sector vía Cajicá-Hatogrande, predio La Balsa.  
**Fuente:** Arco Consultorías y Construcciones Ltda. (2021)

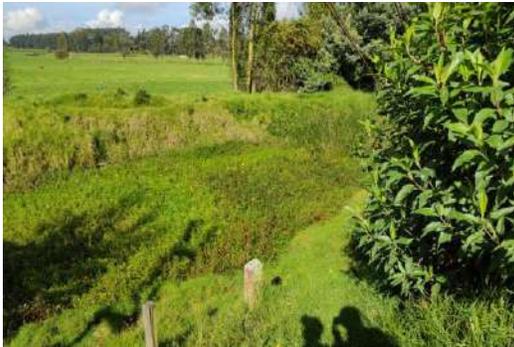
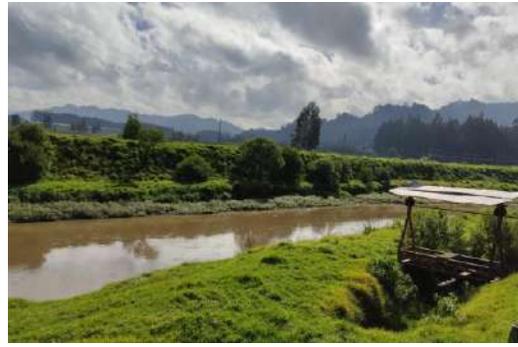
Aguas abajo de la zona de inundación se evidencia colapso del jarillón, construido ante los eventos de inundación de los años 2010 – 2011. Se ha buscado estabilizar el canal mediante apalancamiento, postes y arreglos del jarillón para mitigar el evento ocurrido, aclarando que desde ese tiempo no se han vuelto a hacer intervenciones sobre el jarillón, por lo que las medidas implementadas fueron temporales ante la atención de la emergencia durante el fenómeno de la niña. El periodo de ocurrencia que los habitantes identifican es de cada 15 años considerando esta zona como de amortiguamiento que tuvo alteraciones generando un cuerpo léntico sin descarga. (Ver **Ilustración 15**)

**Ilustración 15.** Canal estancado sin descarga - sector Río Bogotá, predio La Balsa.  
**Fuente:** Arco Consultorías y Construcciones Ltda. (2021)

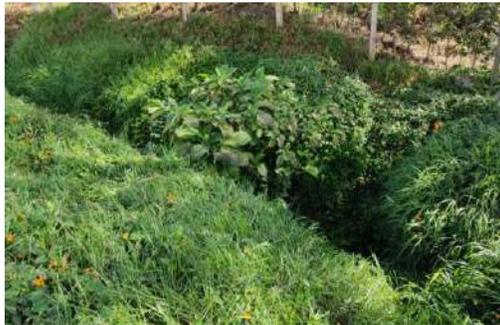
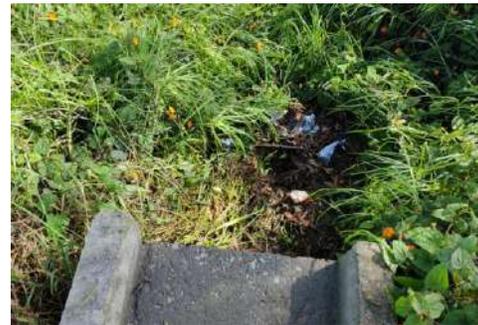
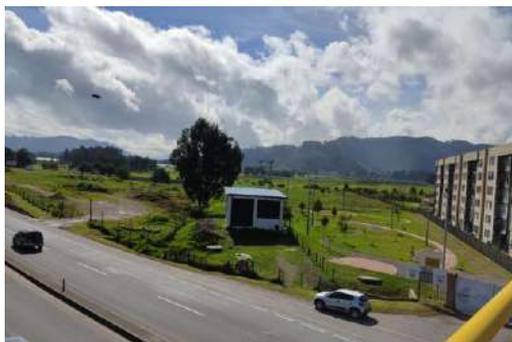
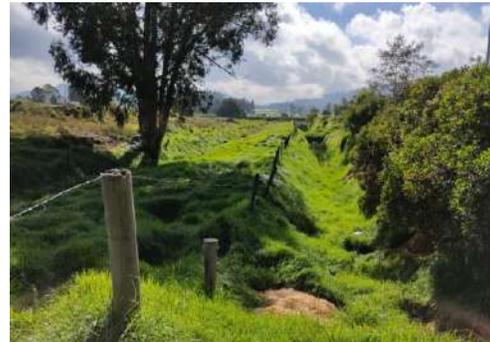
**Ilustración 16.** Descarga de un brazo de la Quebrada de la Cruz – Sector Puerta del Sol.  
**Fuente:** Arco Consultorías y Construcciones Ltda. (2021)

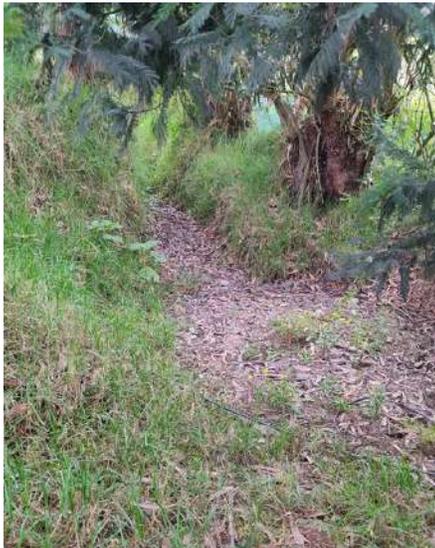
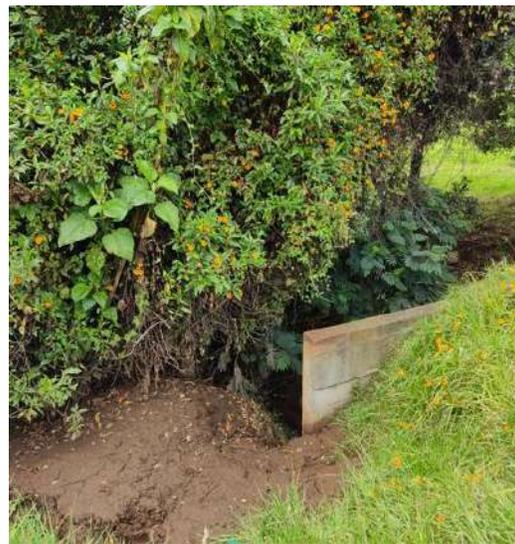
La Vereda Chuntame localizada al noroccidente del municipio de Cajicá, se encuentran una gran parte de los drenajes que descargan sobre esta zona rural debido a las condiciones topográficas, con unas características montañosas. Sobre los límites con la Vereda Rio Grande se presenta problemas en el sistema de alcantarillado debido a que estos son canalizados con condiciones hidráulicas que no son adecuadas para los niveles de escorrentía generados, además de la construcción de viviendas sobre la ronda de protección de los cauces, generando obstrucción y problemas de inundación como se presenta sobre la Quebrada Manas, cauce que no es reconocido por lo que se presentan taponamientos, debido a que no se tiene una normativa sobre este. Se sugiere caracterizar el cuerpo hídrico para construir ronda de protección.

**Ilustración 20.** Quebrada sin identificación (Q. Manas).  
**Fuente:** Arco Consultorías y Construcciones Ltda. (2021)

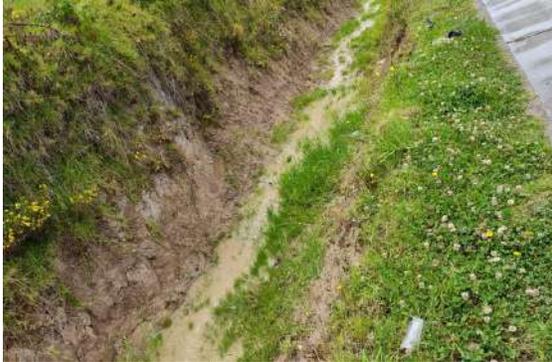
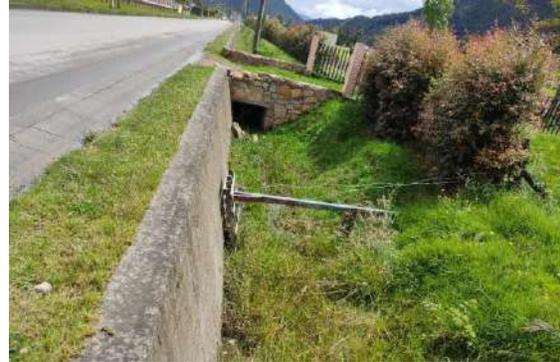
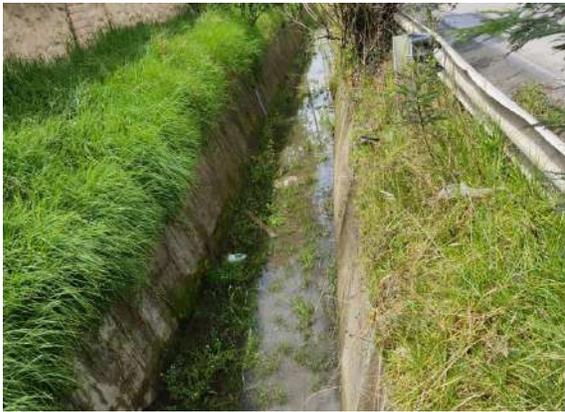
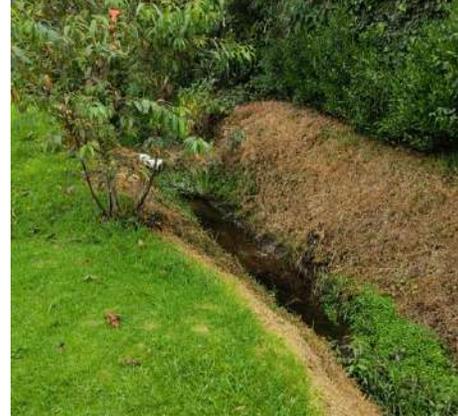
**Ilustración 21.** Canalización Quebrada El Campo.  
**Fuente:** Arco Consultorías y Construcciones Ltda. (2021)

Como gran parte de la problemática sobre el municipio de Cajicá se tiene que los vallados se encuentran canalizados y por presiones hidrostáticas se tiene registro de un evento de inundación en el fenómeno del 2010- 2011 en los cuales el caudal transportado sobrepasa los límites hidráulicos de las estructuras provocando desbordamientos sobre zonas residenciales.

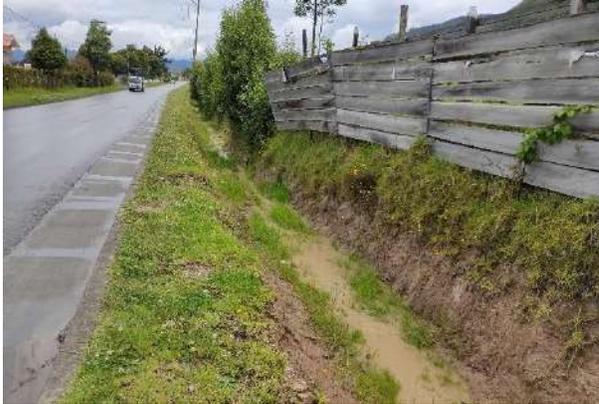
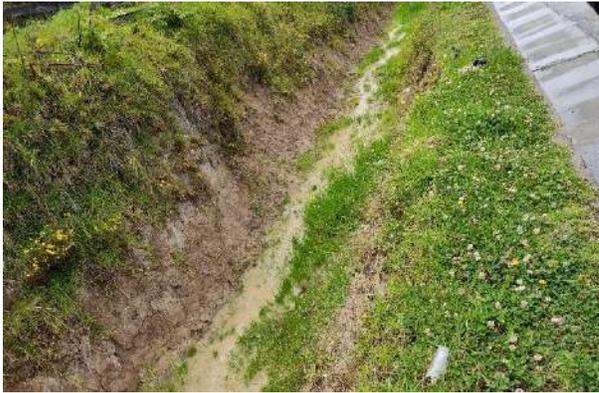
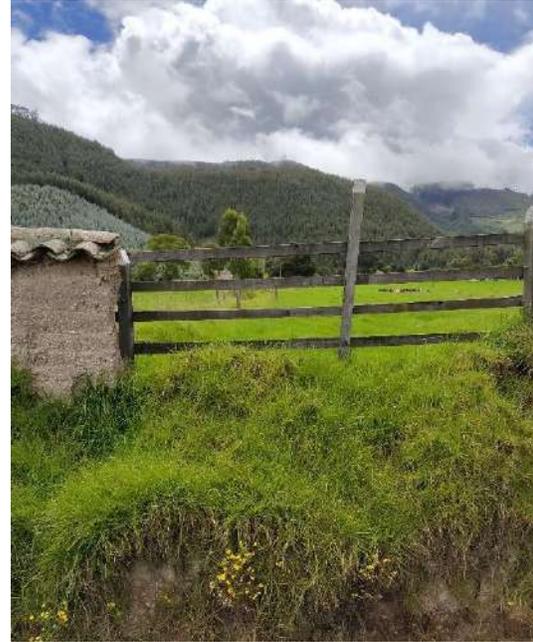
**Ilustración 22.** Canal longitudinal -Sector Vereda Chuntame.  
**Fuente:** Arco Consultorías y Construcciones Ltda. (2021)

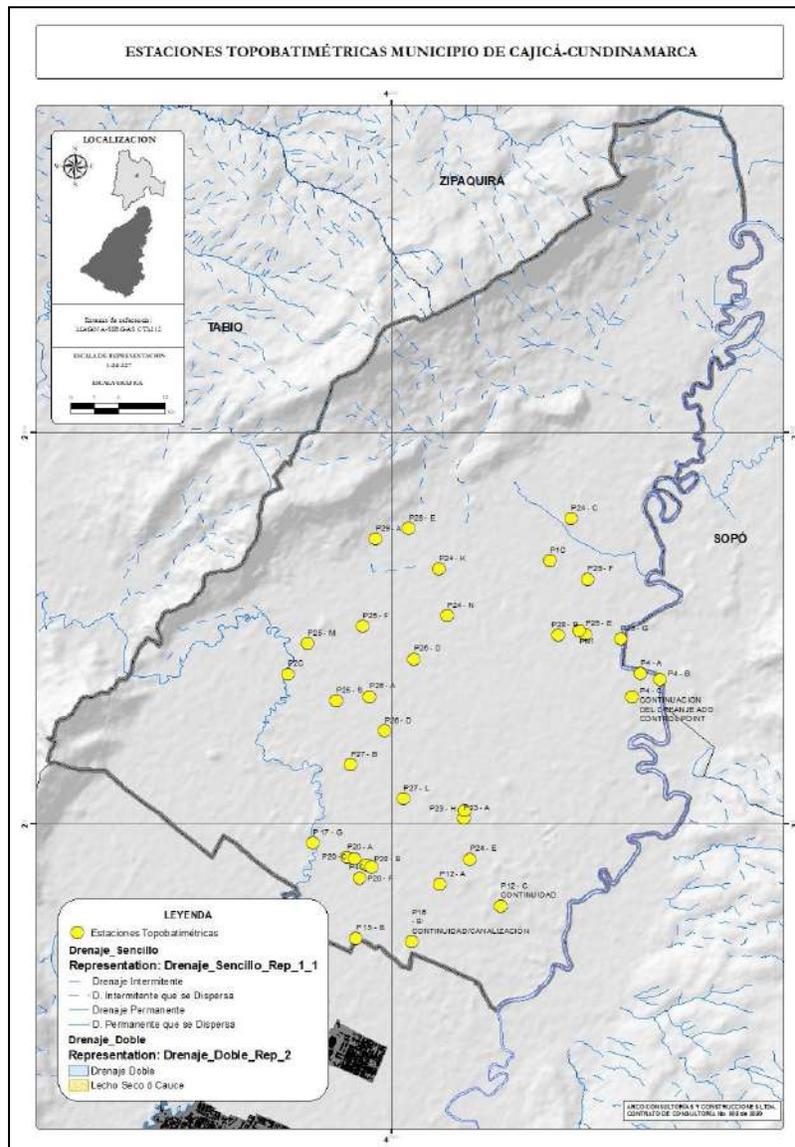
**Ilustración 26.** Estaciones de trabajo seleccionadas por el equipo de trabajo.  
**Fuente:** Arco Consultorías y Construcciones Ltda.

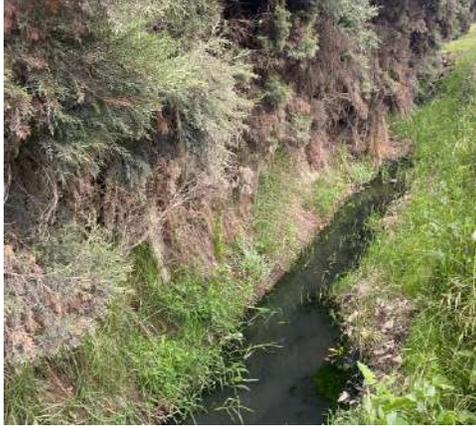
ESTACIÓN P27L (VEREDA CANELON)	
Registro Fotográfico	Representación grafica

<p>Canal de aguas lluvias localizado sobre la vereda el Canelón, con cobertura vegetal de pastos enmalezados y vegetación acuática lo que evidencia el estancamiento del flujo. Se observa una altura en la lámina de 5 cm y un canal de sección rectangular de aproximadamente 2.45 m de base y 1.1 m de alto.</p>	
ESTACIÓN P4C (VEREDA CANELON)	
Registro Fotográfico	Representación grafica

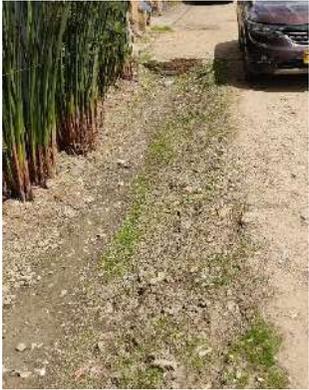
Canal longitudinal de sección trapezoidal de 1.15 m de alto y 1.40 m de ancho en la base. Conectado por un sistema de alcantarillado de 0.76 m de diámetro aproximadamente. Parte del canal fue construido con el objetivo de captar la escorrentía generada por la vía.

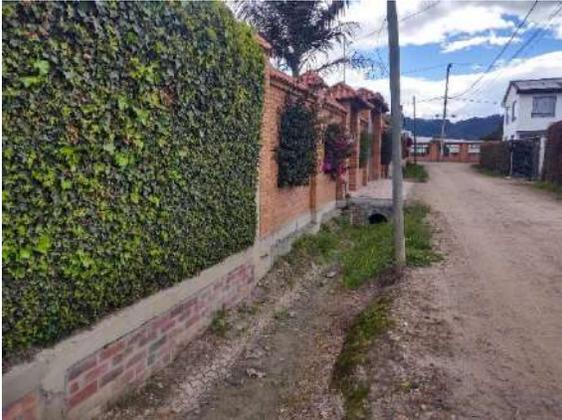
**ESTACIÓN P20 F (VEREDA CANELON)**

Canal de sección trapezoidal con 0.6 m de base y 0.6 m de alto. Sin recubrimiento vegetal sobre los costados de su sección y con evidencia de procesos de erosión. Se conecta a una alcantarilla de 0.55 m de diámetro.

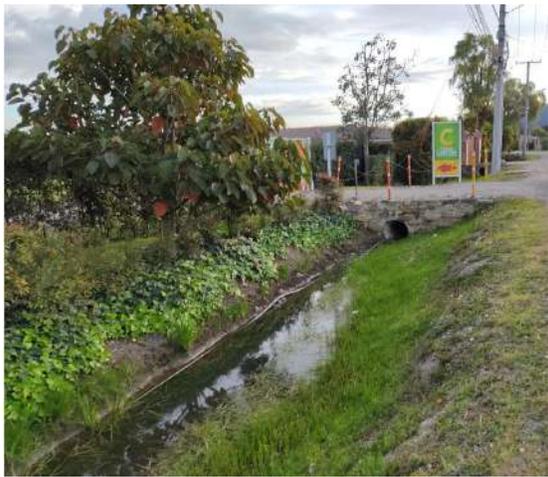
ESTACIÓN P26 D (VEREDA CANELON)											
Registro Fotográfico	Representación grafica

Canal longitudinal trapezoidal de 0.7 m de alto y 1.0 m de ancho en su base. Sobre las vías de acceso se tiene conexión mediante un ducto de 0.6 m de diámetro. Con poco flujo de agua, canal sin construcción y en ciertas zonas se evidencia erosión sobre las partes laterales.

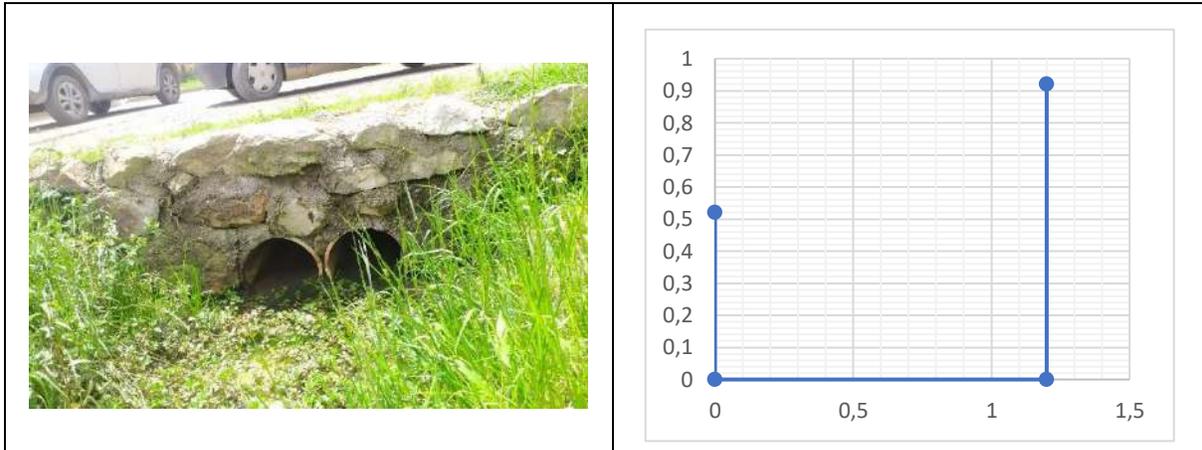
ESTACIÓN P 25-S (VEREDA CANELON)	
Registro Fotográfico	Representación grafica

Canal natural de sección rectangular con alturas entre 0.52 a 0.92 m de alto y 1.20 de ancho. La conexión entre vías se lleva a cabo mediante dos ductos de 35 cm de diámetro cada uno. Se evidencia colmatación en el sistema por lo que el canal se encuentra inundado debido a un estancamiento. Con algo contenido vegetal y una lámina de agua de aproximadamente 22 cm.

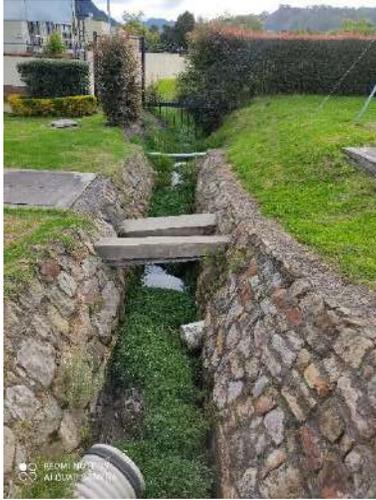
Canal trapezoidal con revestimiento en piedra pegada de 1.7 m de alto y 1.05 m de ancho en la base, con descargas de tuberías de 0.3 m y 0.5 m de diámetro de los predios aledaños. Con presencia de vegetación acuática y cobertura adyacente pastos. Aguas abajo el canal no se encuentra revestido.

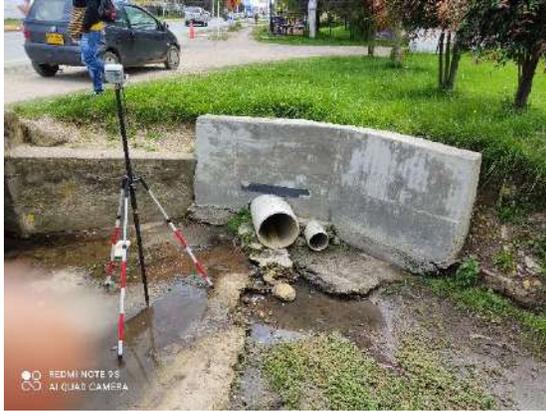
Canal natural rectangular de alturas entre 0.8 a 1.47 m de alto, y 3.1 m de ancho. Aguas abajo se presenta estancamiento del flujo por lo que se tiene vegetación acuática. Las pendientes laterales presentan erosión, por lo que ante eventos de caudales máximos se ha generado transporte de material a lo largo de canal. Aguas abajo se tiene mayor presencia de vegetación, además de tener descargas mediante tuberías en PVC de aproximadamente 30 cm.

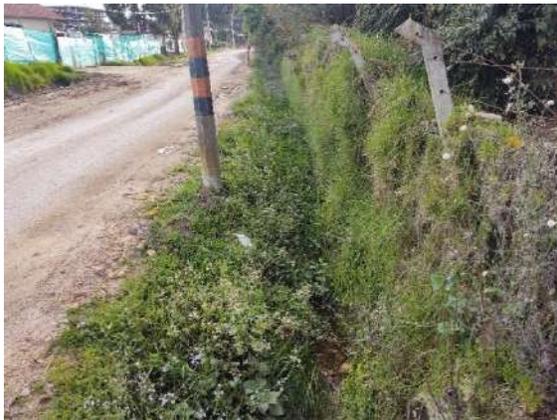
ESTACIÓN P12 - C (VEREDA CALAHORRA)

En esta estación batimétrica se evidencia alta presencia de alto contenido vegetal y sedimento, por lo que se disminuye su capacidad hidráulica. De sección rectangular de 1.2 m de alto y 2.4 m de ancho. Se presenta estancamiento de una lámina de agua de 40 cm debido a la obstrucción del flujo tanto en su descarga como a lo largo del cauce.

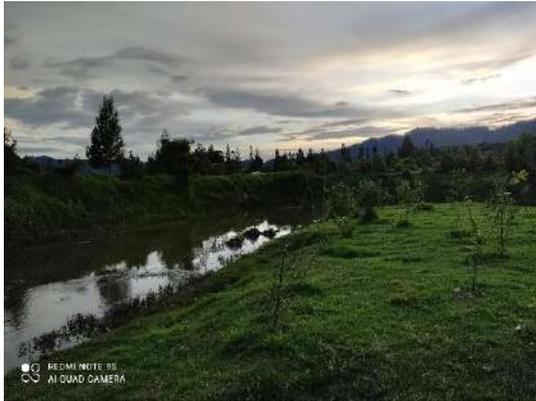
### ESTACIÓN P4C (VEREDA CALAHORRA)

Drenaje con carga de sedimentos, cobertura adyacente de pastos y presencia de zonas con cuerpos lénticos con vegetación acuática. De 1.2 m de alto y 13.6 m de ancho. Se evidencia que sobre esta estación de trabajo se tienen zonas de inundación.

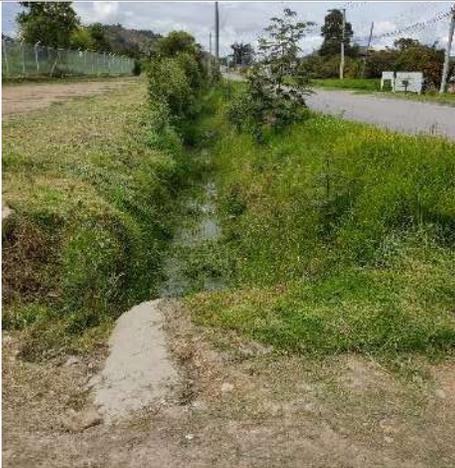
### ESTACIÓN P28-E (VEREDA CHUNTAME)

Canal natural dispuesto longitudinalmente a lo largo de la vía sobre la vereda Chuntame. De sección trapezoidal de aproximadamente 1.15 m de alto y 1.3 m de ancho en la base. Conectado por un sistema de alcantarillado en concreto de 1.1 m de diámetro. Sobre las pendientes laterales

se tiene cubrimiento vegetal con pastos de altura media. Se observa una lámina de agua turbia debido a que no se tiene un flujo constante sobre el canal.

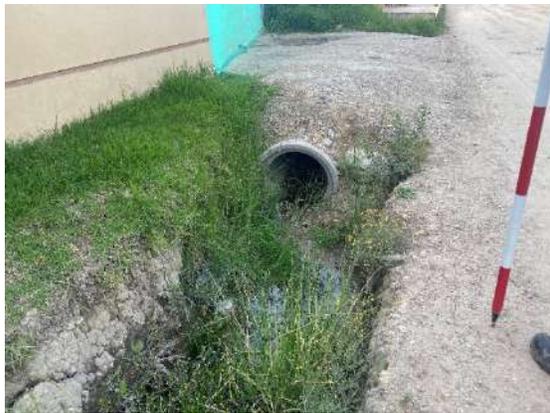
**ESTACIÓN P24 K (VEREDA CHUNTAME)**

Canal cubierto de vegetación sobre la descarga al sistema de alcantarillada de 0.9 m de diámetro. Se tiene un flujo estancado debido a la alta presencia de material vegetal. Canal sin muros construidos y en algunos sitios evidencia de erosión. Con sección rectangular con 0.55 a 0.97 m de alto y ancho de 1.5 m.

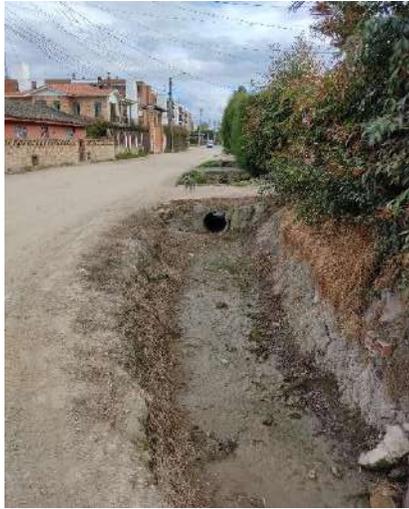
Canal con suelo húmedo, sin corriente, presenta marca de agua 20 cm. De sección rectangular con 0.6 a 0.8 m de alto y ancho de 1.3 m. Se tiene erosión sobre los costados del canal debido a los flujos que transporta, el cual es conducido por una tubería de 0.6 m de diámetro sobre las vías de acceso.

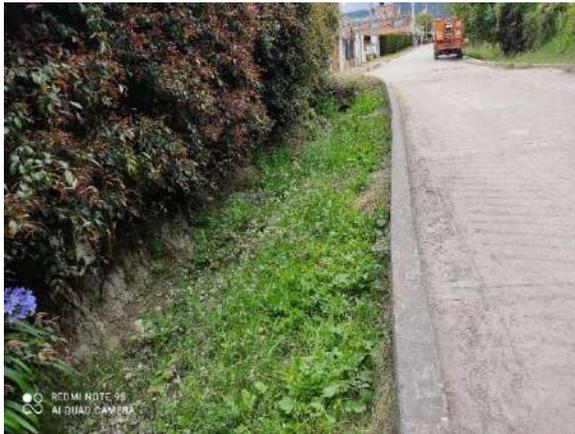
ESTACIÓN P 25 E (VEREDA CHUNTAME)

Canal, construido en una parte con tuberías de 0.65 m de diámetro de aguas residuales de viviendas y cultivos. Algunas partes del canal se tiene presencia de vegetación acuática. Con sección rectangular de 1.9 m de base y alturas entre 0.8 a 1.15 m.

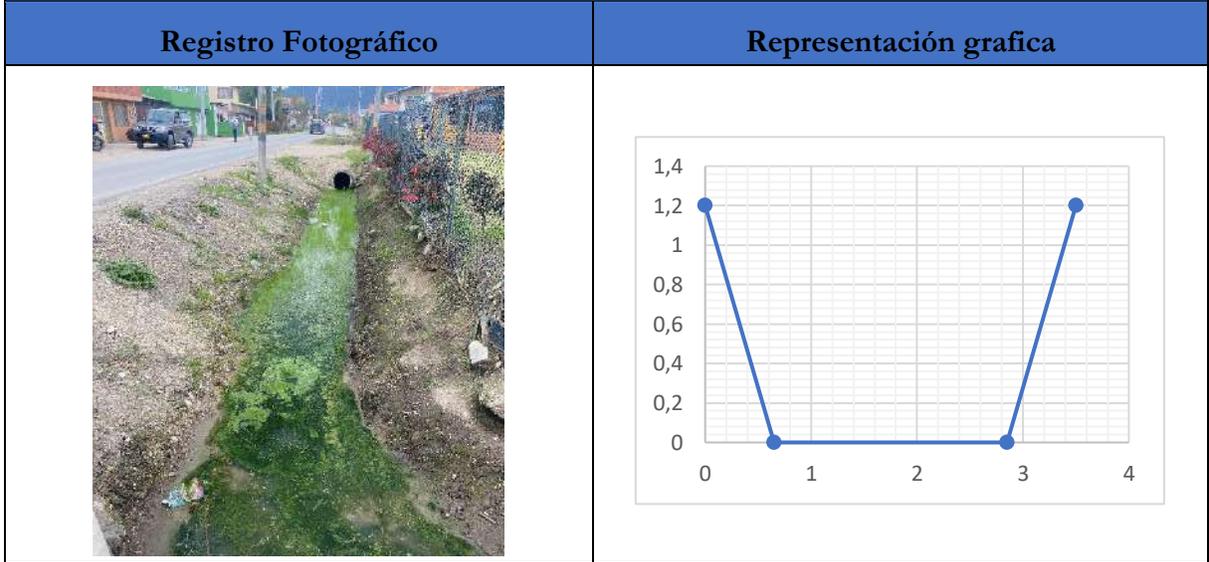
Drenaje de agua verde con poca profundidad y sin movimiento, se evidencia marcas de agua de 45 cm de alto. De sección trapezoidal con 1.2 m de altura y 2.20 m de base el cual se conecta con una alcantarilla de 0.6 m de diámetro.

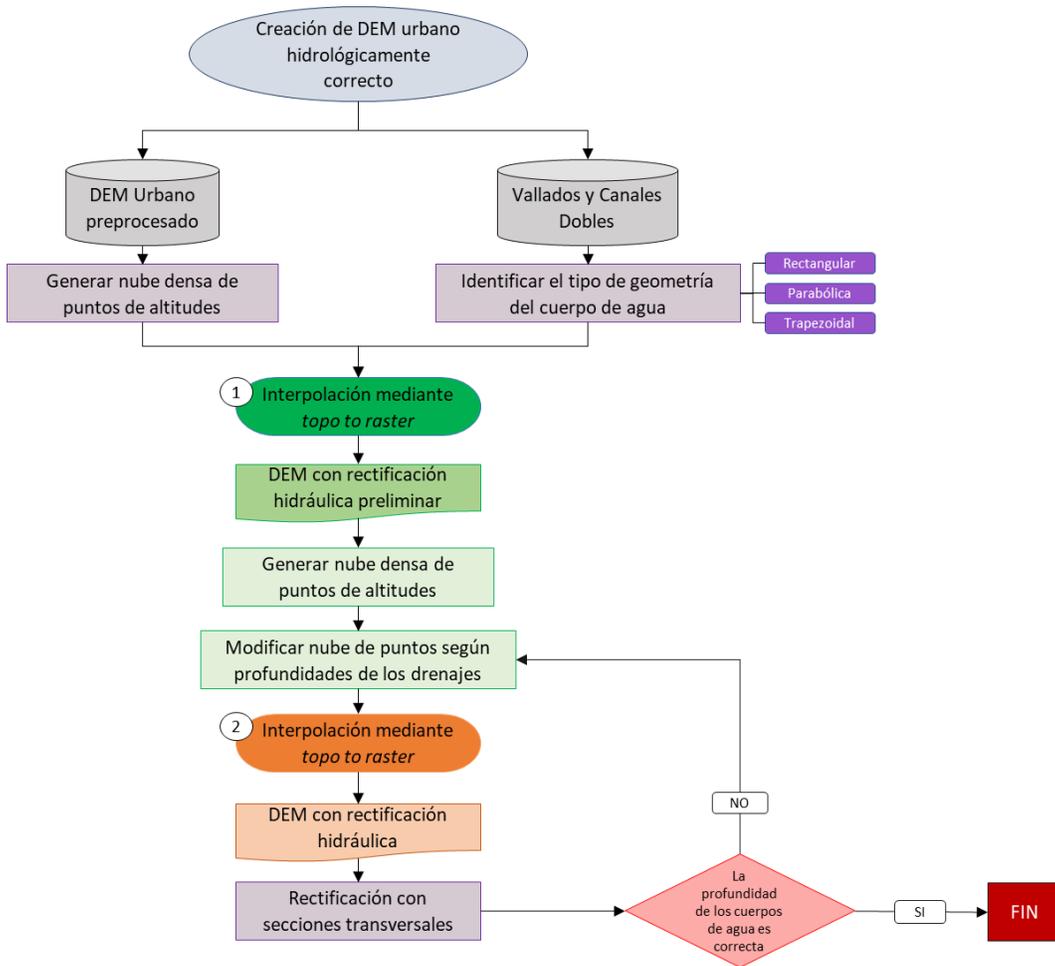
**Diagrama 1.** Diagrama de flujo de la metodología para obtención de modelo topobatimético.

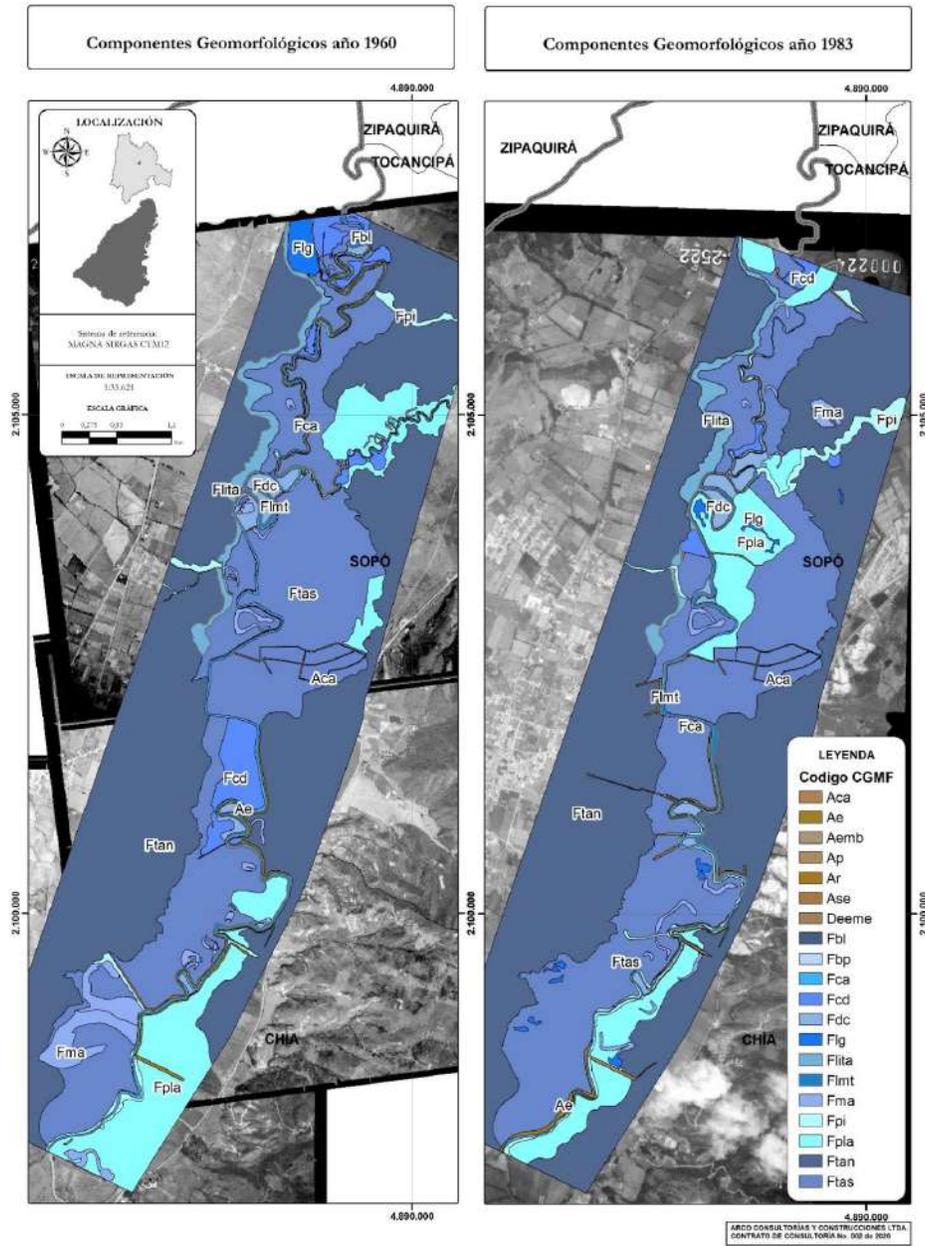
**Ilustración 29.** Mapa de componentes morfogenéticos para el área de estudio. Izquierda año 1960, derecha año 1983.

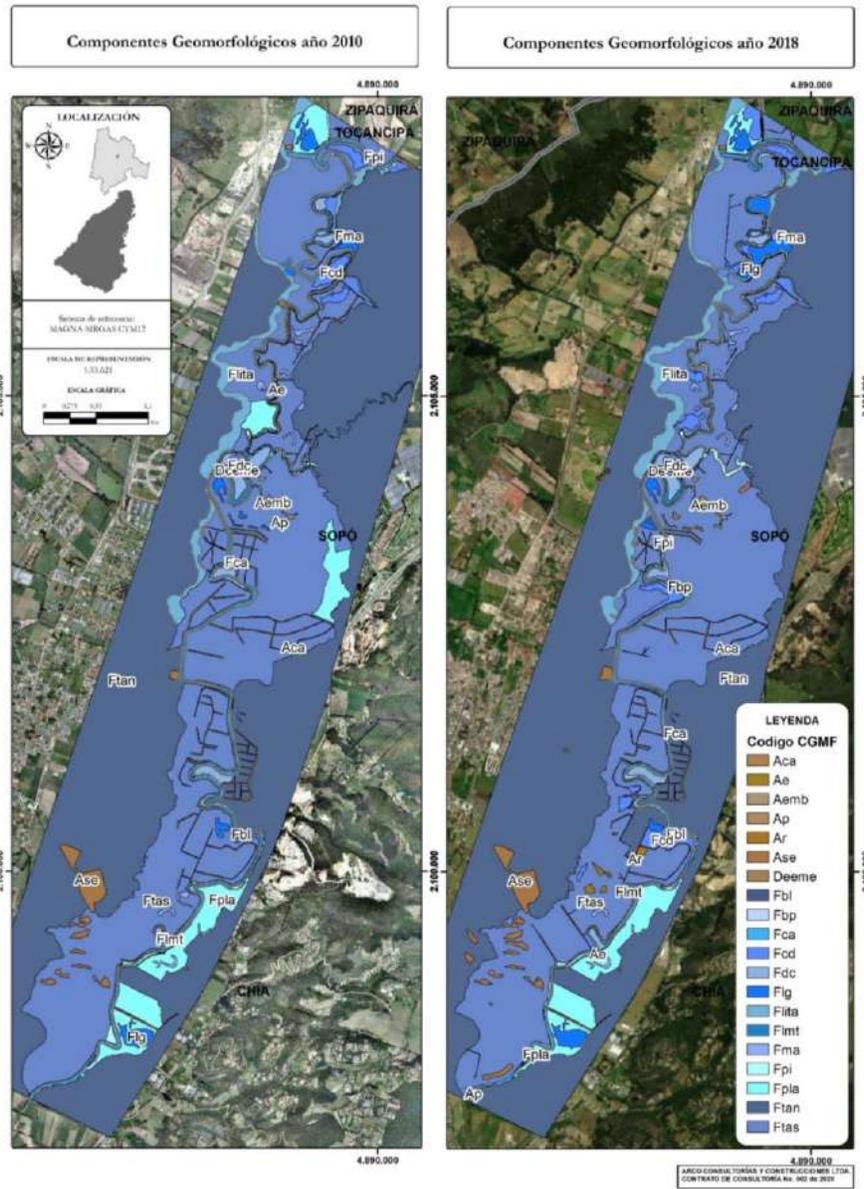
**Ilustración 30.** Mapa de componentes morfogenéticos para el área de estudio. Izquierda año 2010, derecha año 2018.

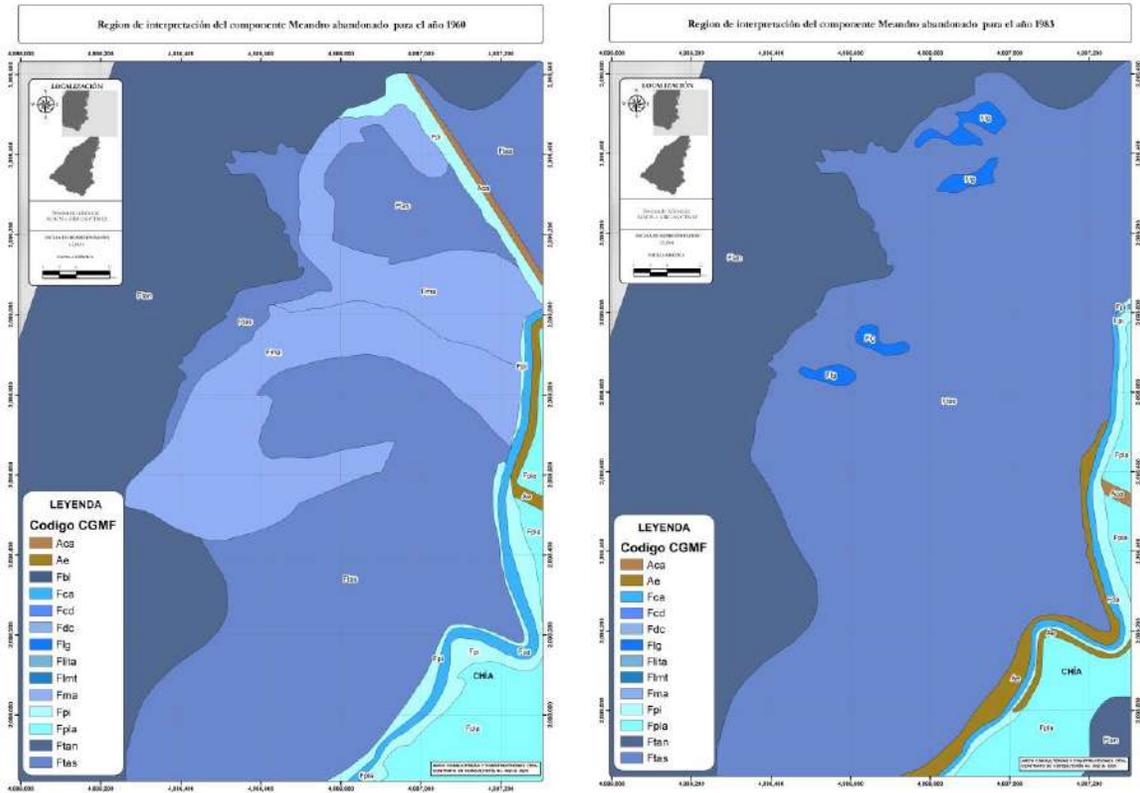
**Ilustración 31.** Detalle de la fotointerpretación para el componente geomorfológico de Meandro abandonado entre los años 1960 (izquierda) y 1983 (derecha).
