# Municipio de Cajicá

### Estudio Básico de Amenaza por Inundación

#### Subcapítulo 1: Suelo Rural

2021

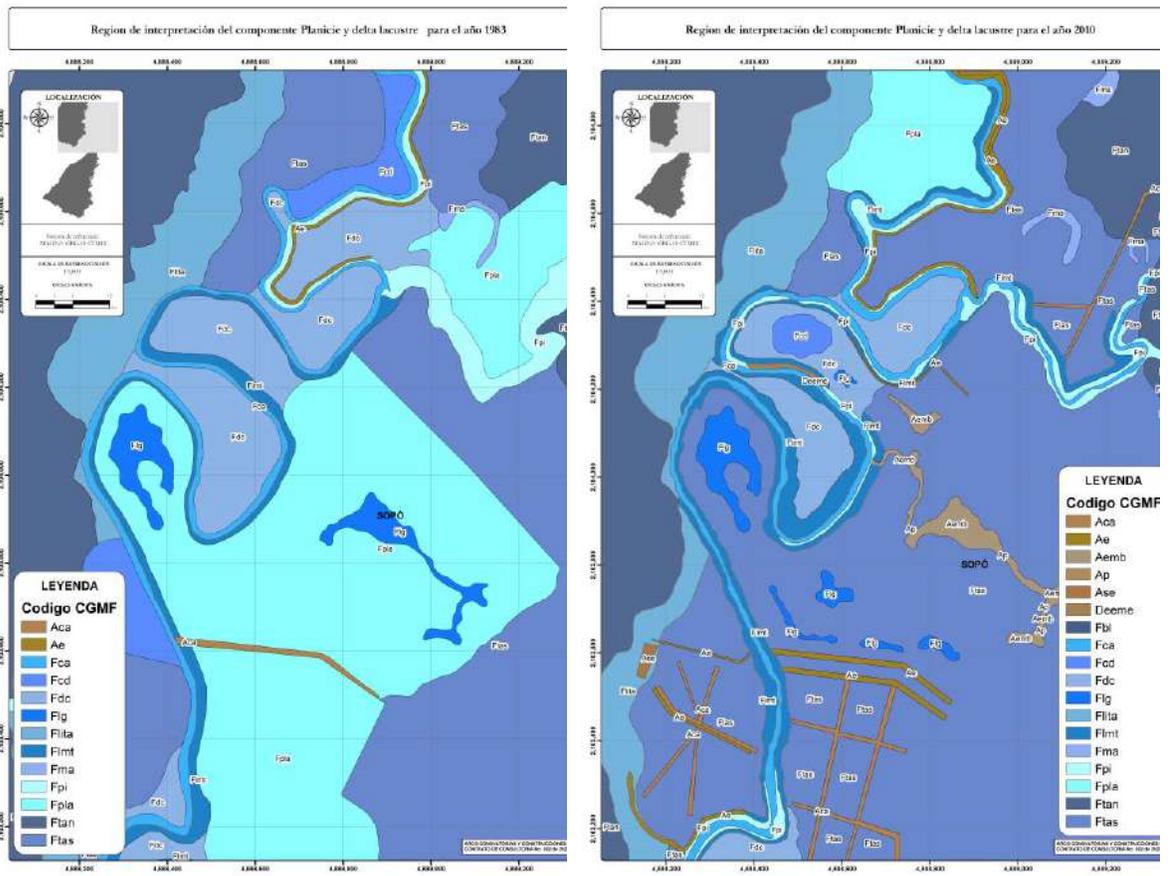
**Ilustración 33.** Detalle de la fotointerpretación para el componente geomorfológico de Planicie y delta lacustre entre los años 1983 (izquierda) y 2010 (derecha) (Zona Río Grande).  
**Fuente:** Arco Consultorías y Construcciones Ltda. (2021).

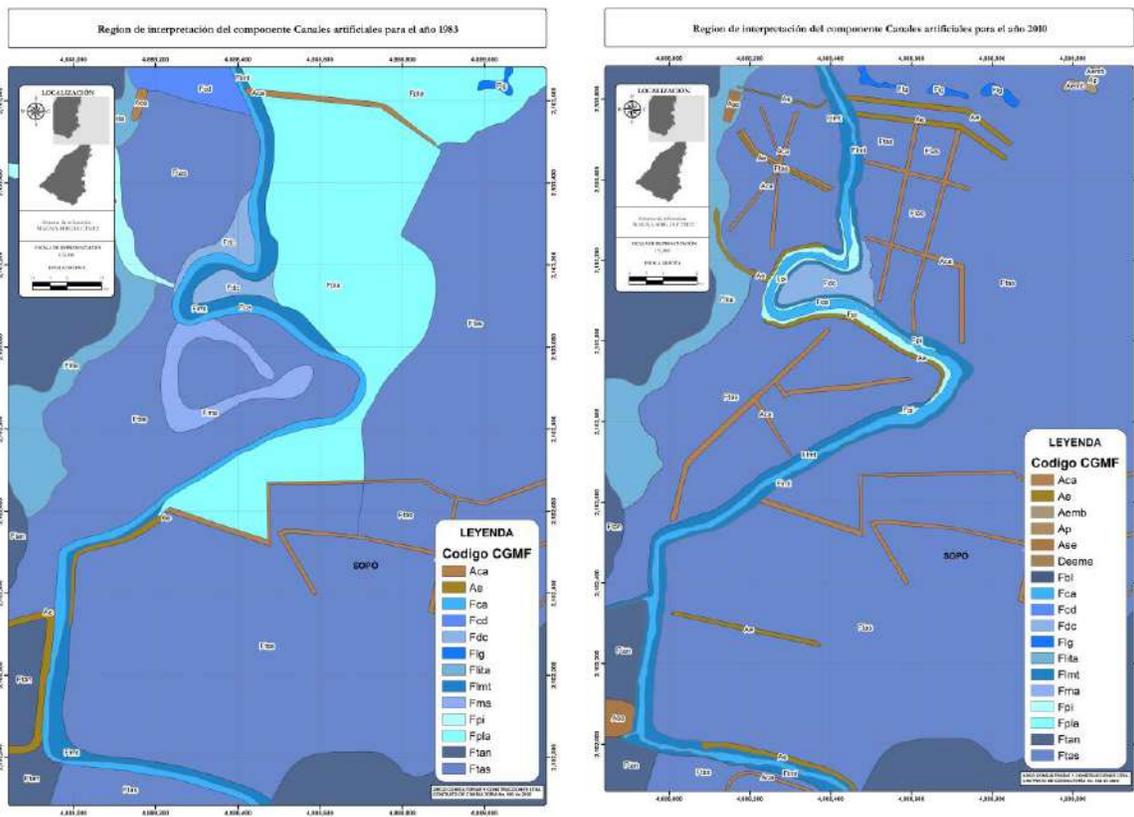
**Ilustración 34.** Detalle de la fotointerpretación para el componente geomorfológico de Canal artificial entre los años 1983 (izquierda) y 2010 (derecha).

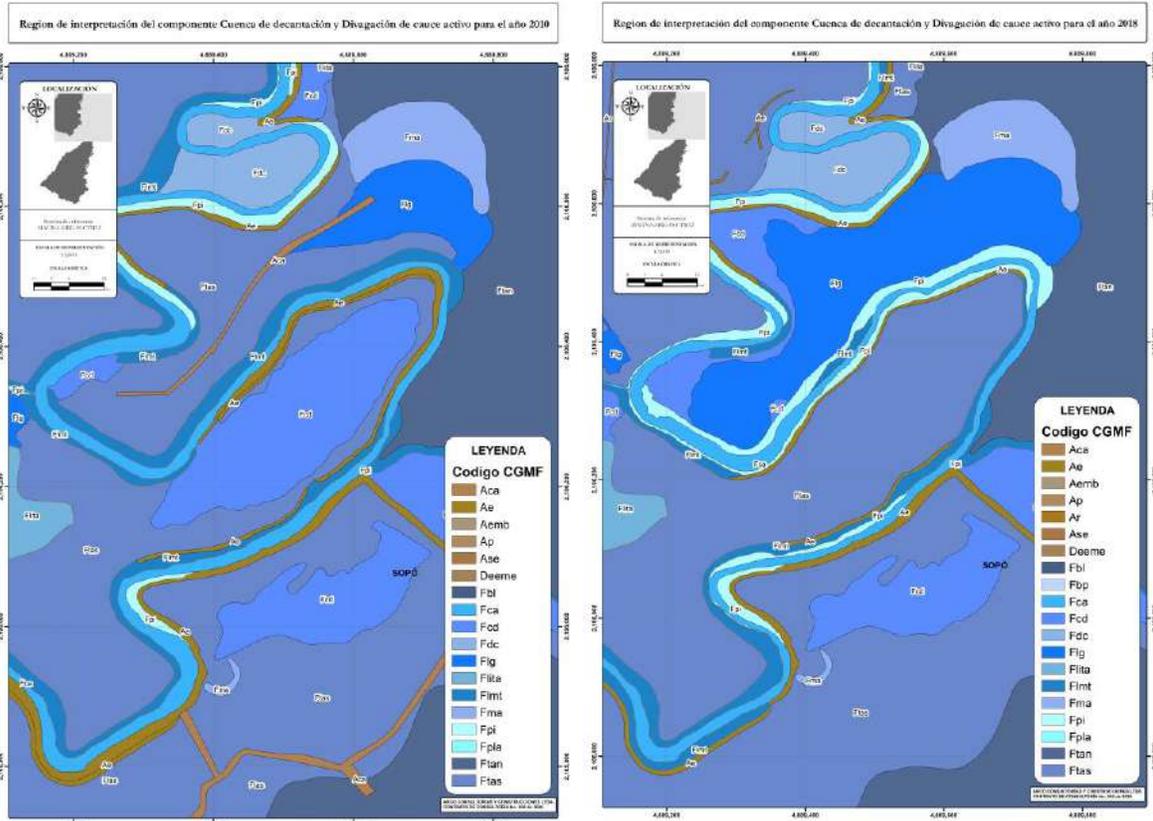
**Ilustración 35.** Detalle de la fotointerpretación para el componente geomorfológico de Cuenca de decantación y Divagación de cauce activo entre los años 2010 (izquierda) y 2018 (derecha).  
**Fuente:** Arco Consultorías y Construcciones Ltda. (2021).

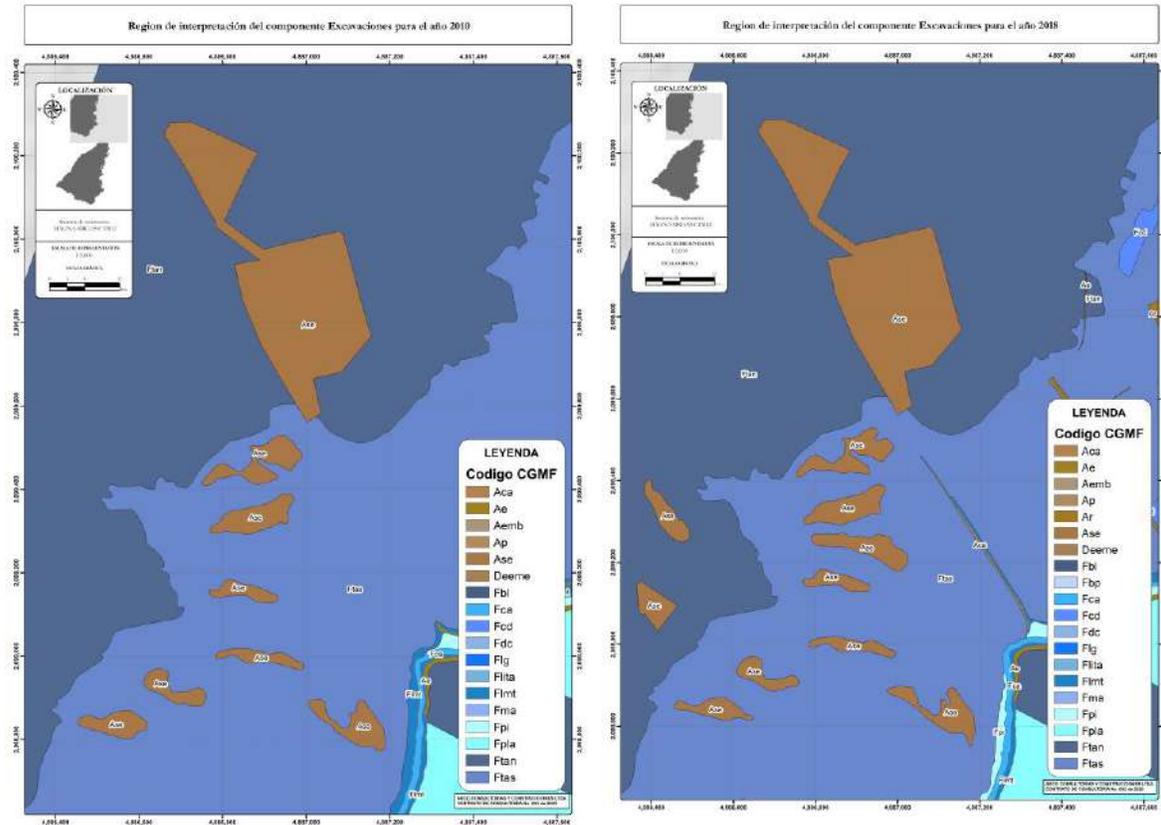
**Ilustración 36.** Detalle de la fotointerpretación para el componente geomorfológico Excavaciones entre los años 2010 (izquierda) y 2018 (derecha).

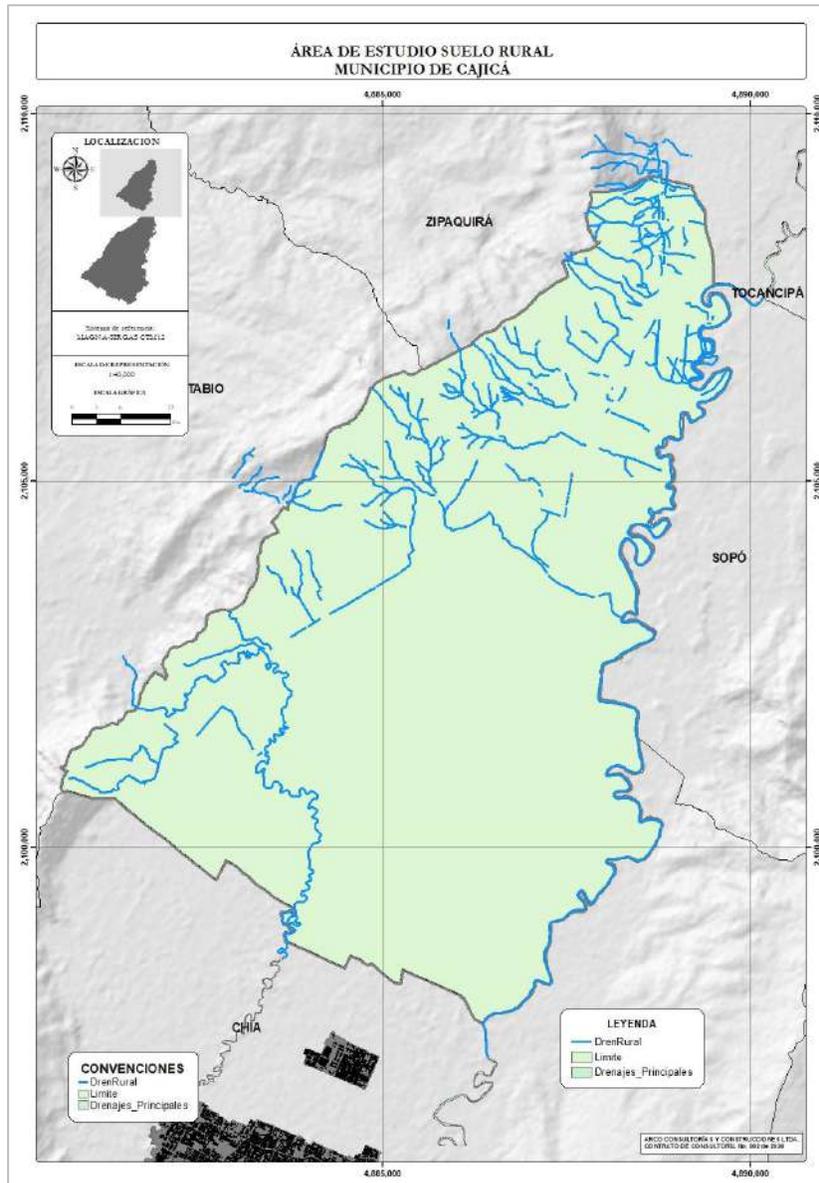
**Ilustración 37** Área de estudio rural de Cajicá.  
**Fuente:** Arco Consultorías y Construcciones Ltda. (2021).

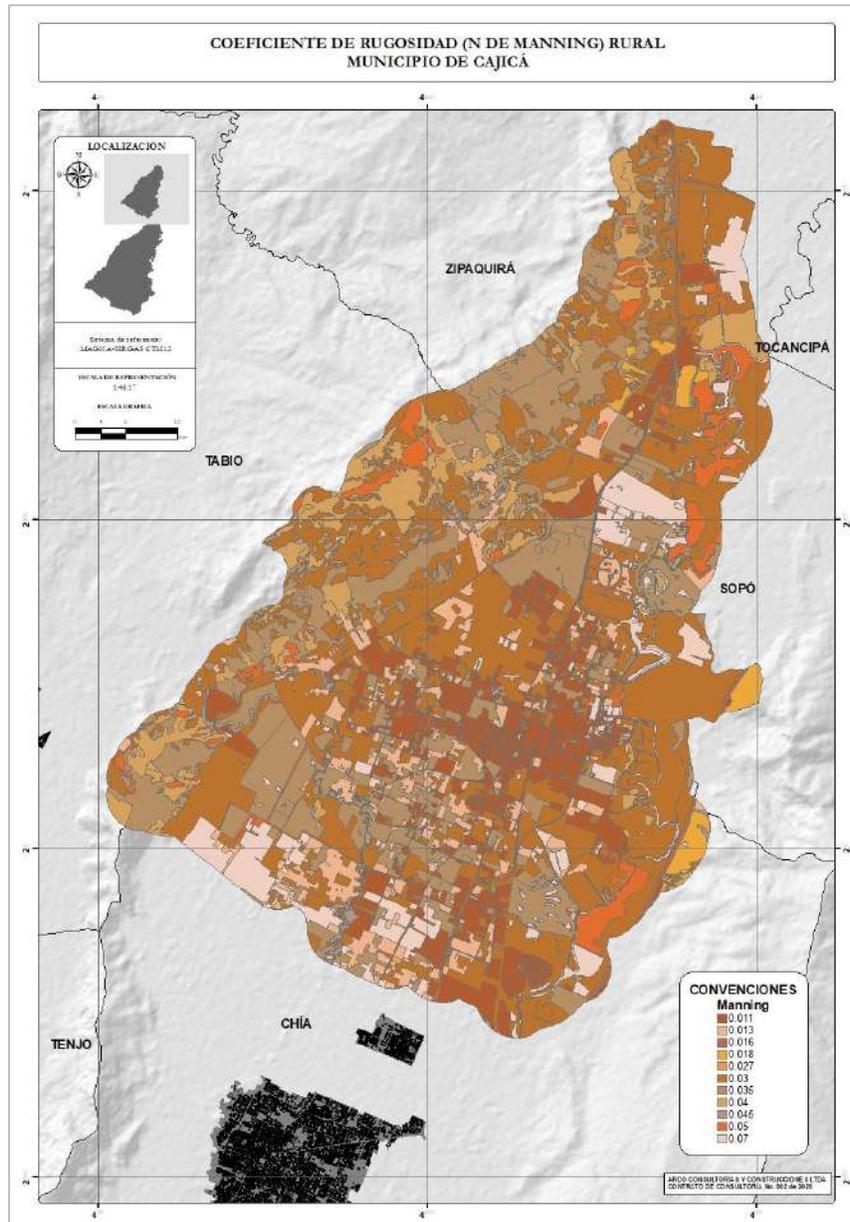
**Ilustración 40** Valor del coeficiente de Manning (n) rural Cajicá-Cundinamarca.

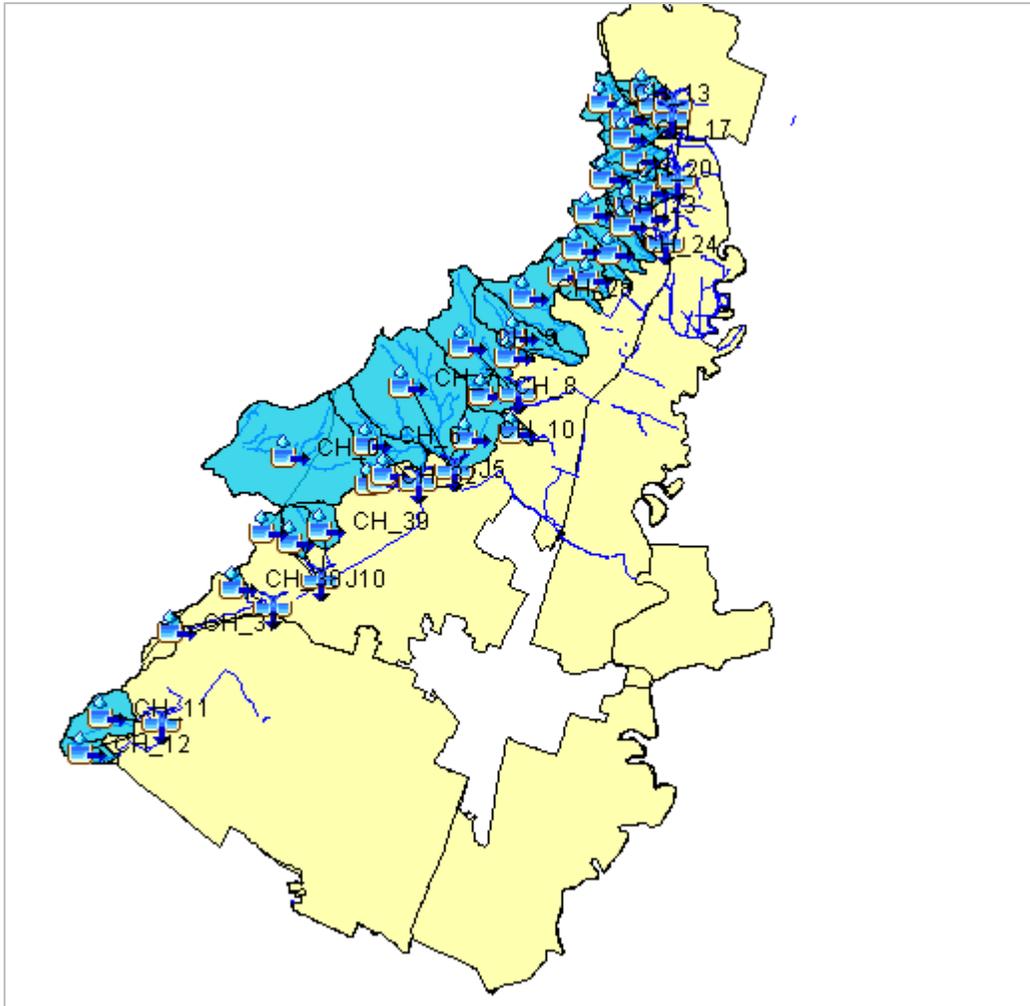
**Ilustración 41** Modelo HEC-HMS cuencas aportante zona rural.

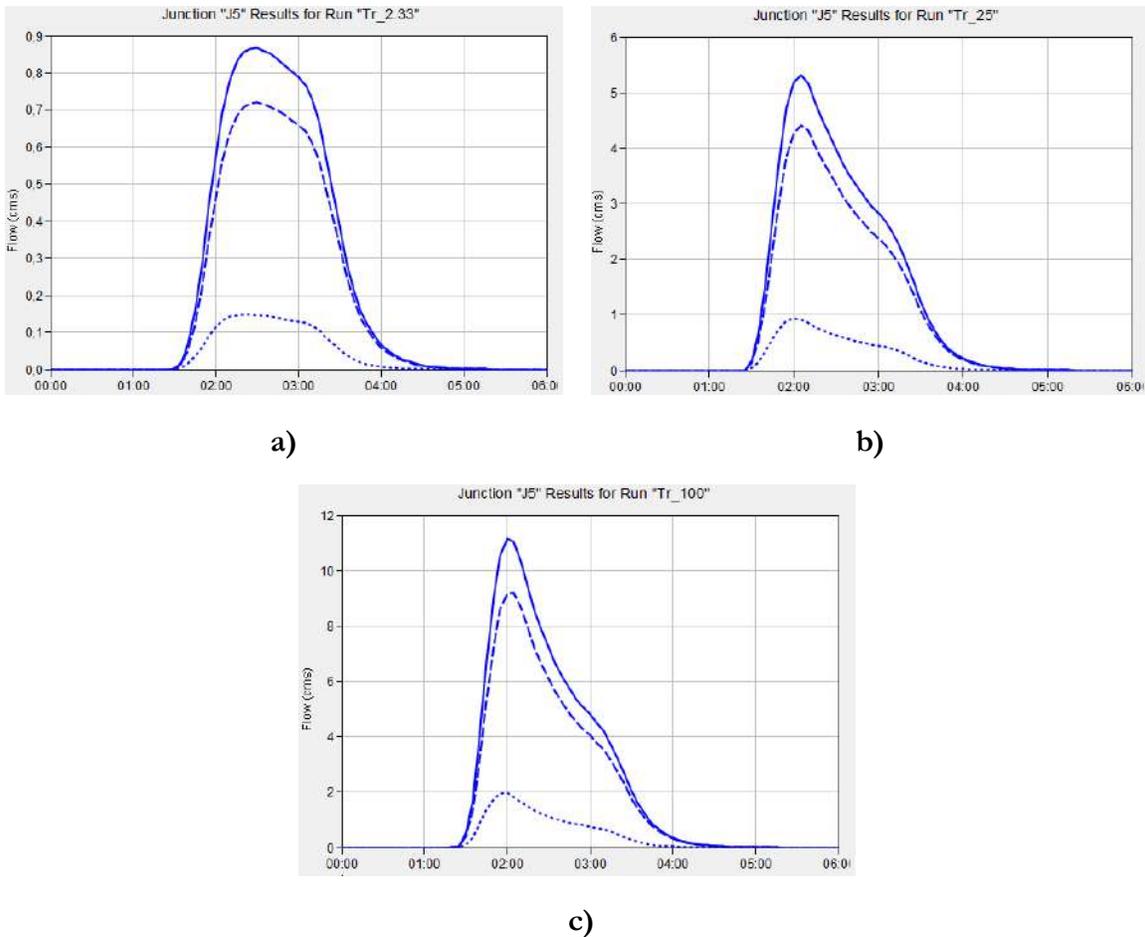
**Ilustración 42** Hidrogramas de las cuencas aportantes Quebrada del Campo para periodos de retorno de: (a) 2.33 años. (b) 50 años. (c) 100 años.

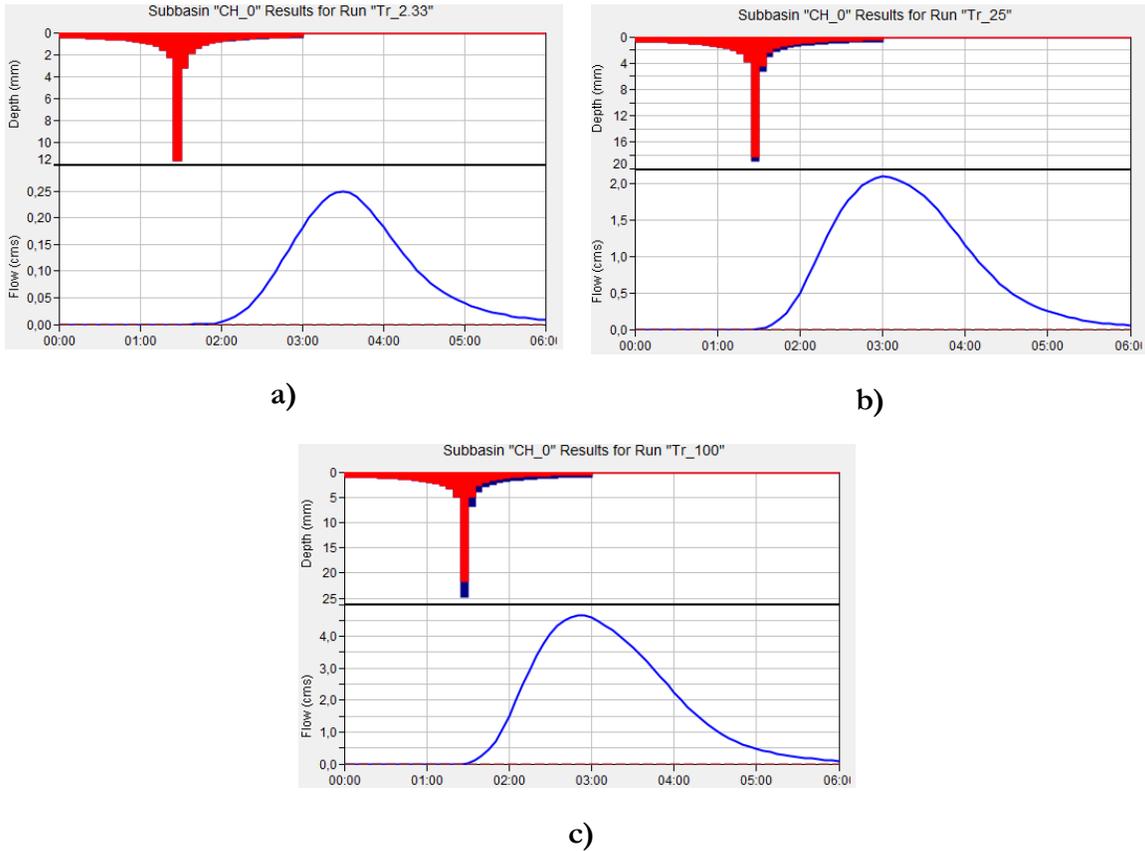
**Ilustración 43** Hidrogramas de las cuencas aportantes Quebrada Pozo Hondo para periodos de retorno de: (a) 2.33 años. (b) 50 años. (c) 100 años.

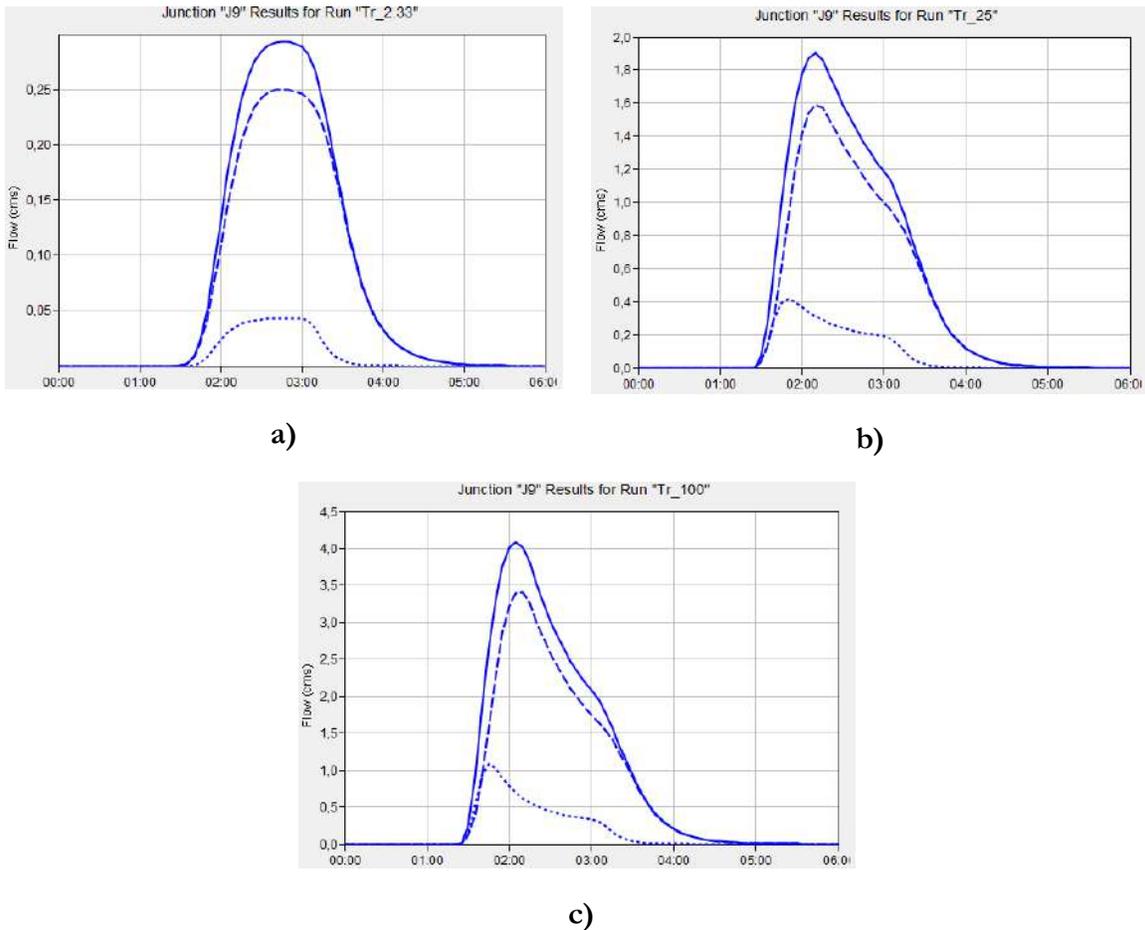
**Ilustración 44** Hidrogramas de las cuencas aportantes Quebrada Manas para periodos de retorno de: (a) 2.33 años. (b) 50 años. (c) 100 años.

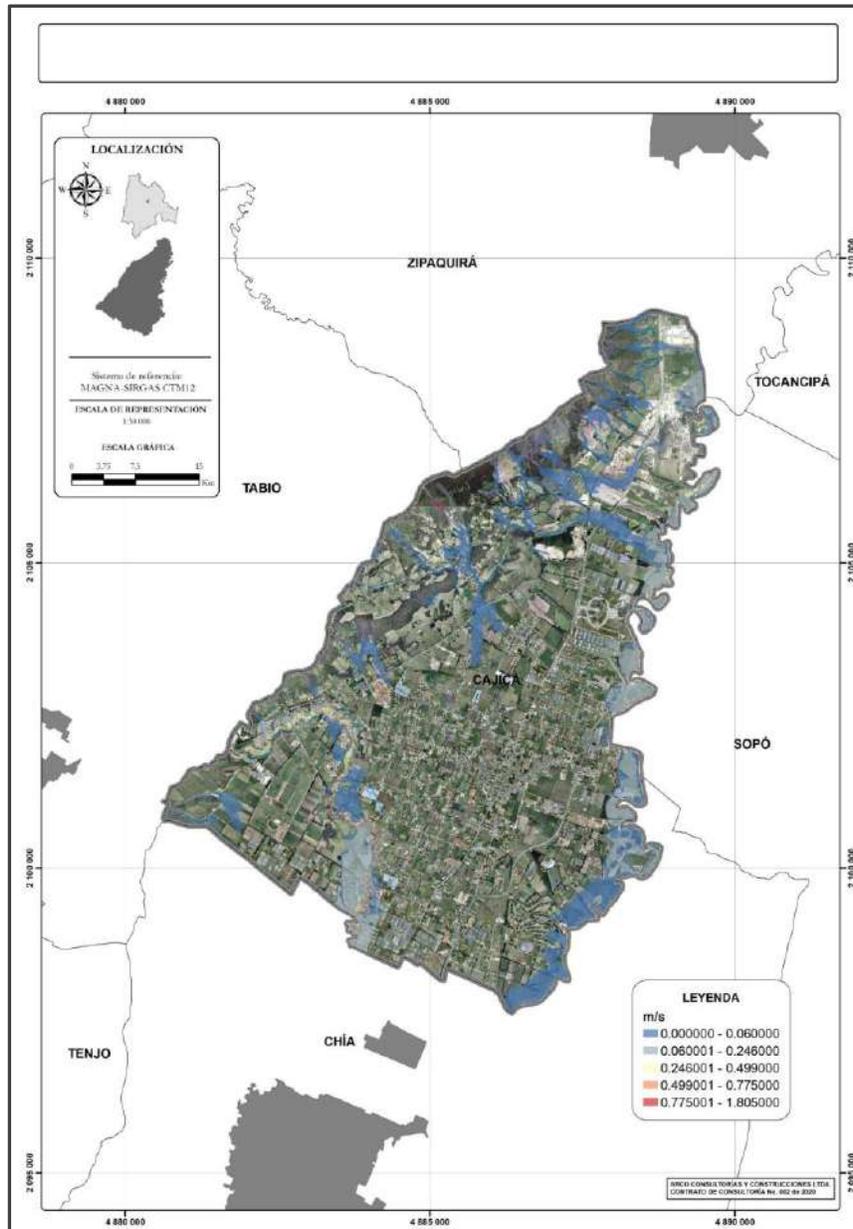
**Ilustración 46** Resultados velocidades de flujo ( $T_r=2.33$  años) zona rural de Cajicá (Veredas Rio Grande, Calahorra, Chuntame y Canelón)

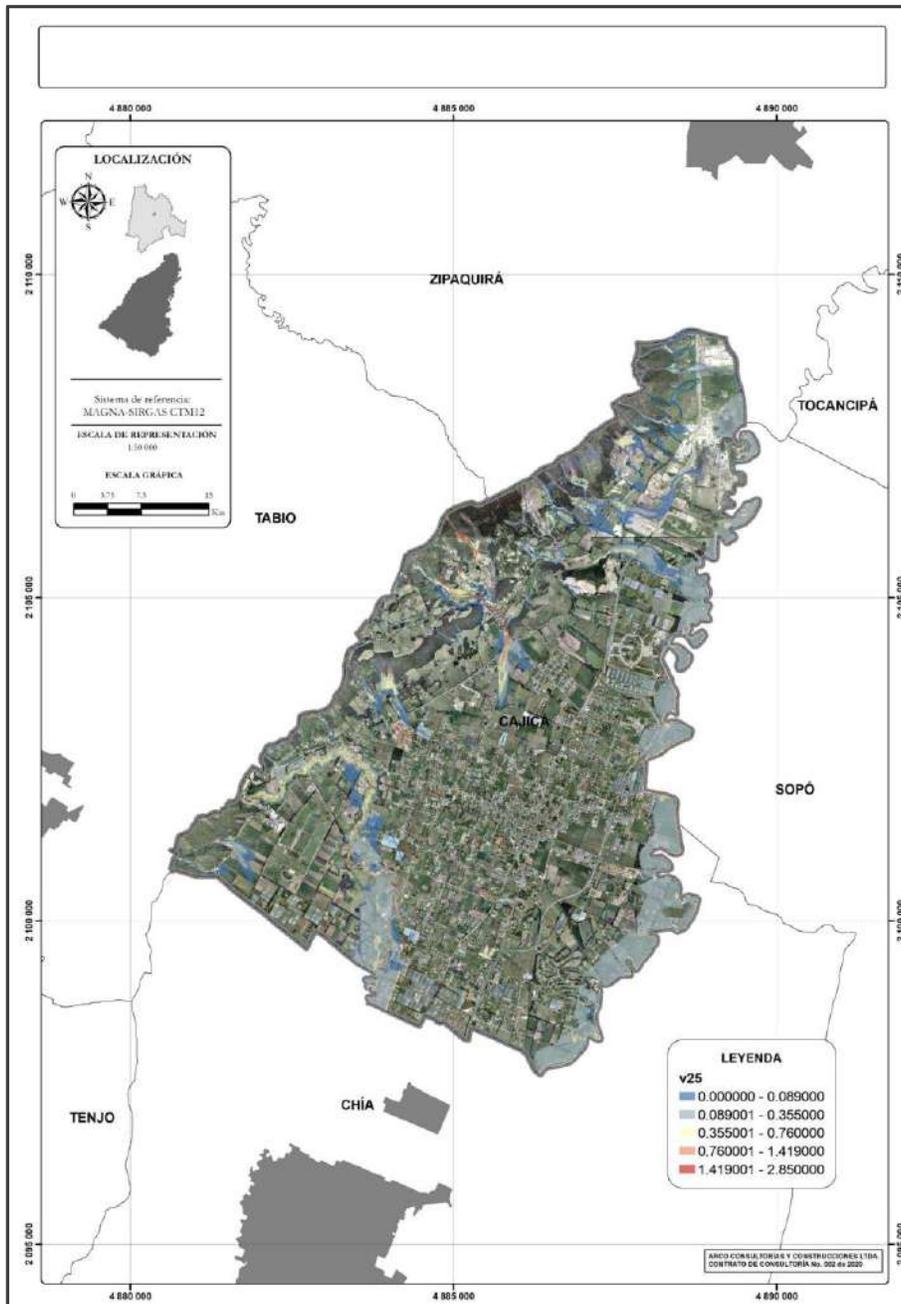
**Ilustración 47** Resultados velocidades de flujo (Tr=25 años) zona rural de Cajicá (Veredas Rio Grande, Calahorra, Chuntame y Canelón).

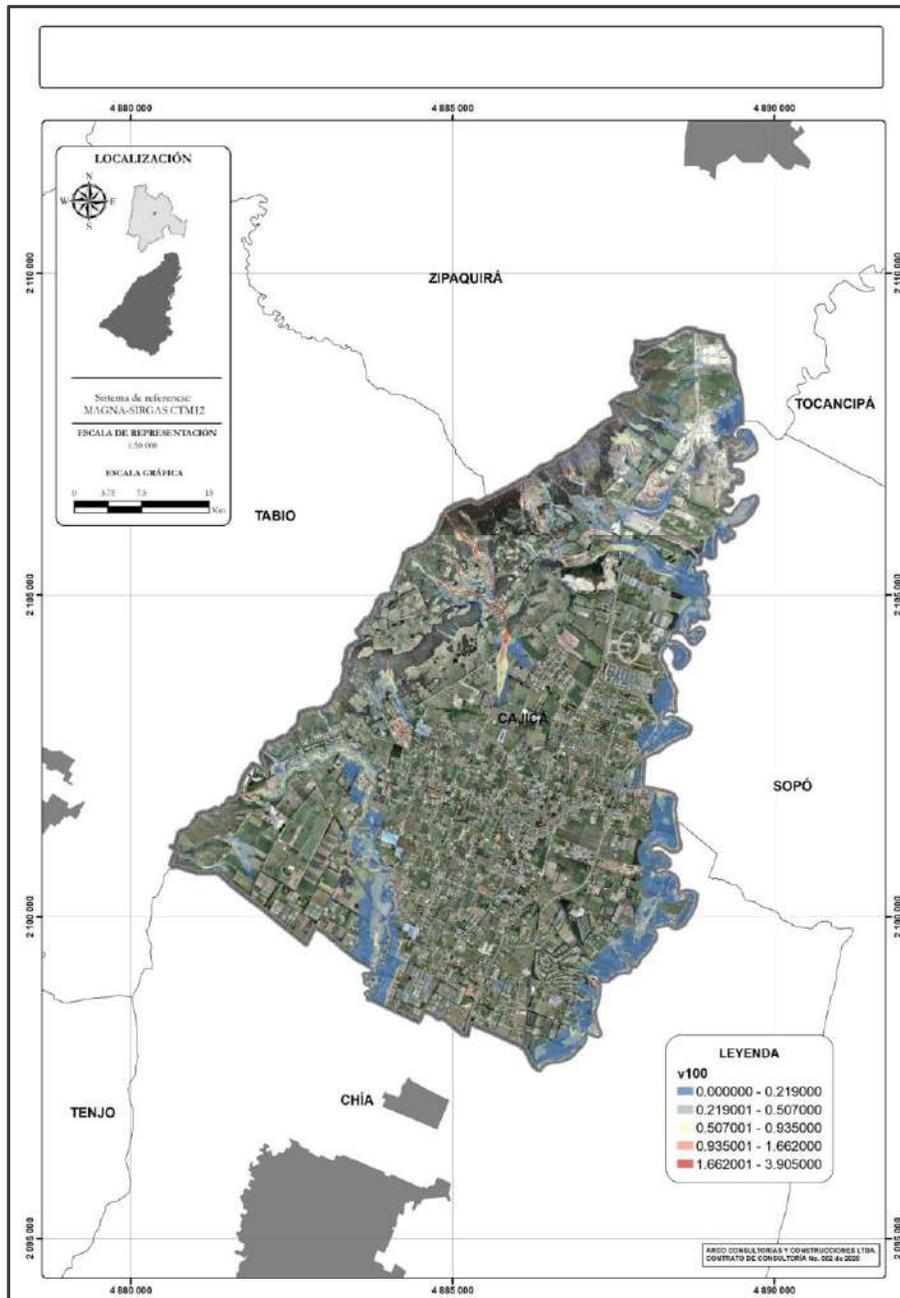
**Ilustración 48** Resultados velocidades de flujo (Tr=100 años) zona rural de Cajicá (Veredas Rio Grande, Calahorra, Chuntame y Canelón)

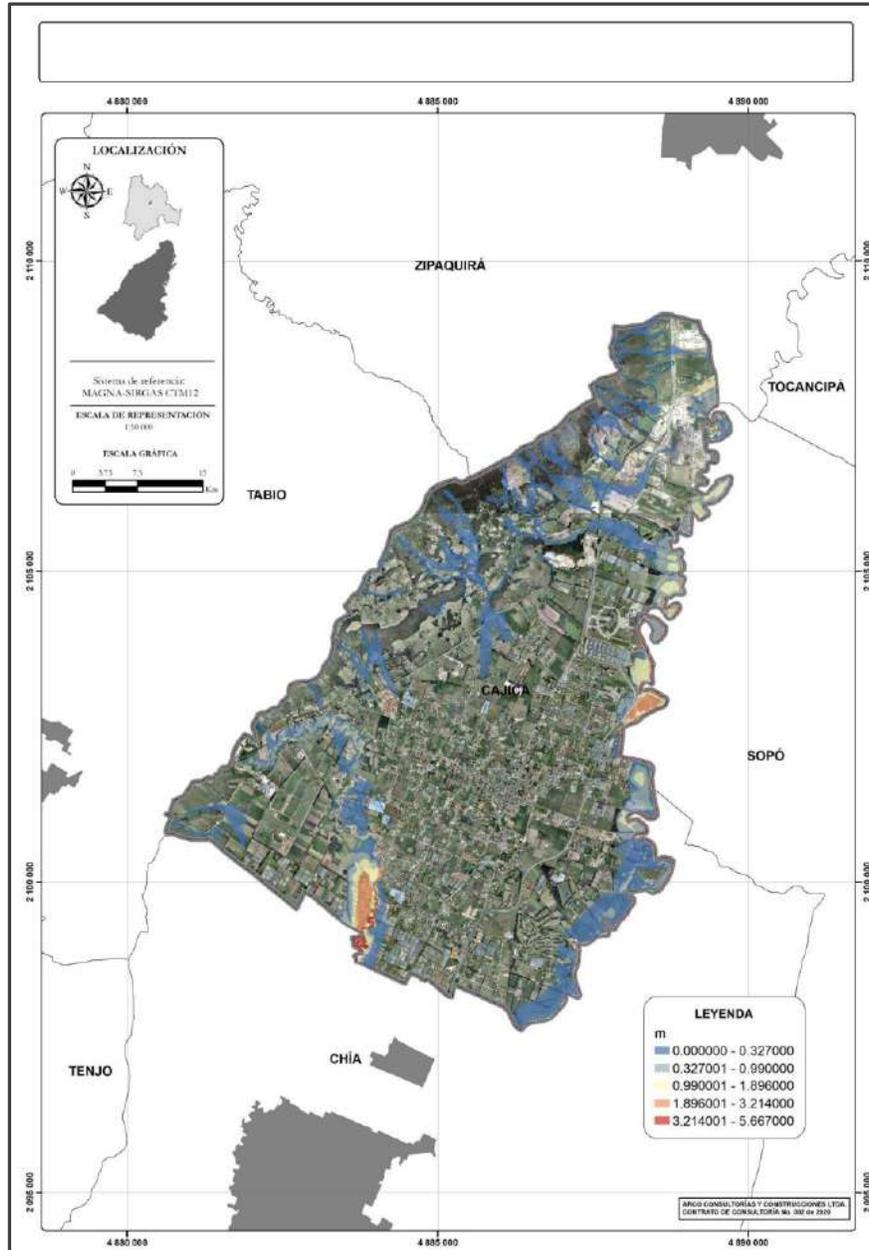
**Ilustración 49** Resultados profundidad de flujo ( $T_r=2.33$  años) zona rural de Cajicá (Veredas Rio Grande, Calahorra, Chuntame y Canelón).

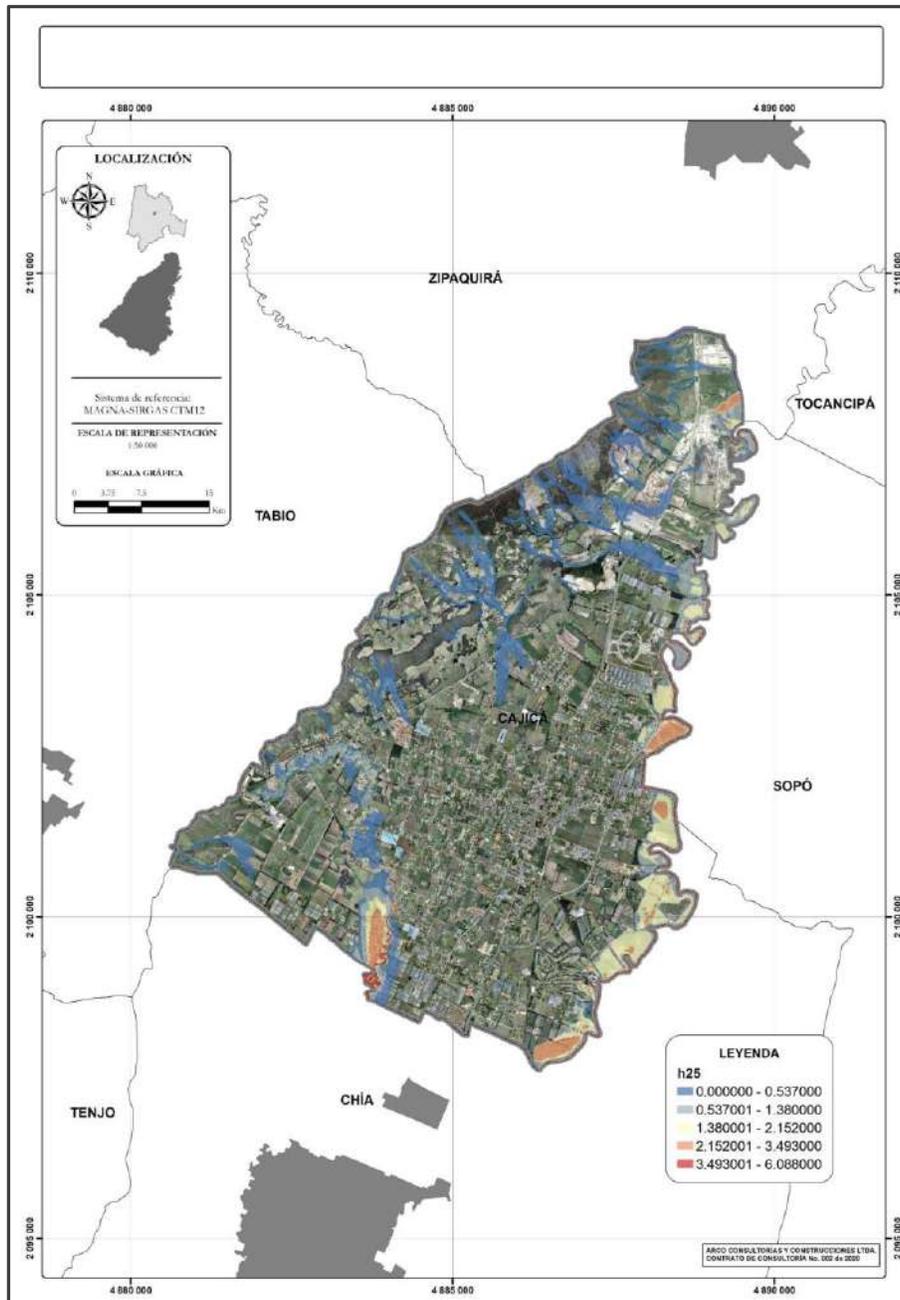
**Ilustración 50** Resultados profundidad de flujo ( $T_r=25$  años) zona rural de Cajicá (Veredas Rio Grande, Calahorra, Chuntame y Canelón).

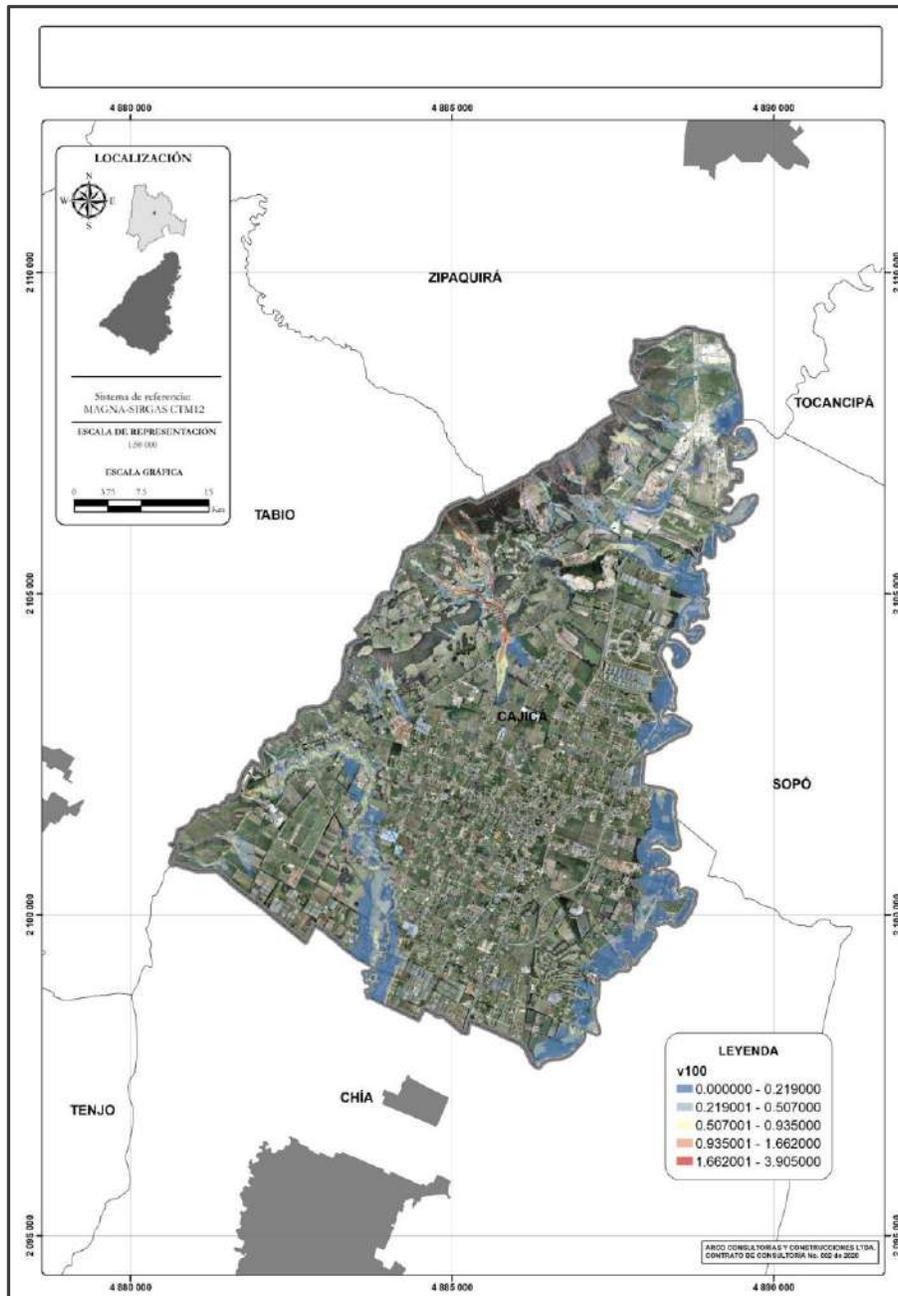
**Ilustración 51** Resultados profundidad de flujo ( $Tr=100$  años) zona rural de Cajicá (Veredas Rio Grande, Calahorra, Chuntame y Canelón).

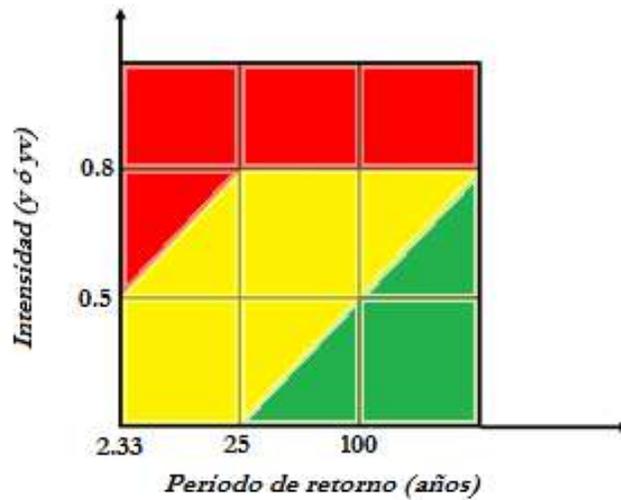
**Ilustración 52** Matriz amenaza por inundación.

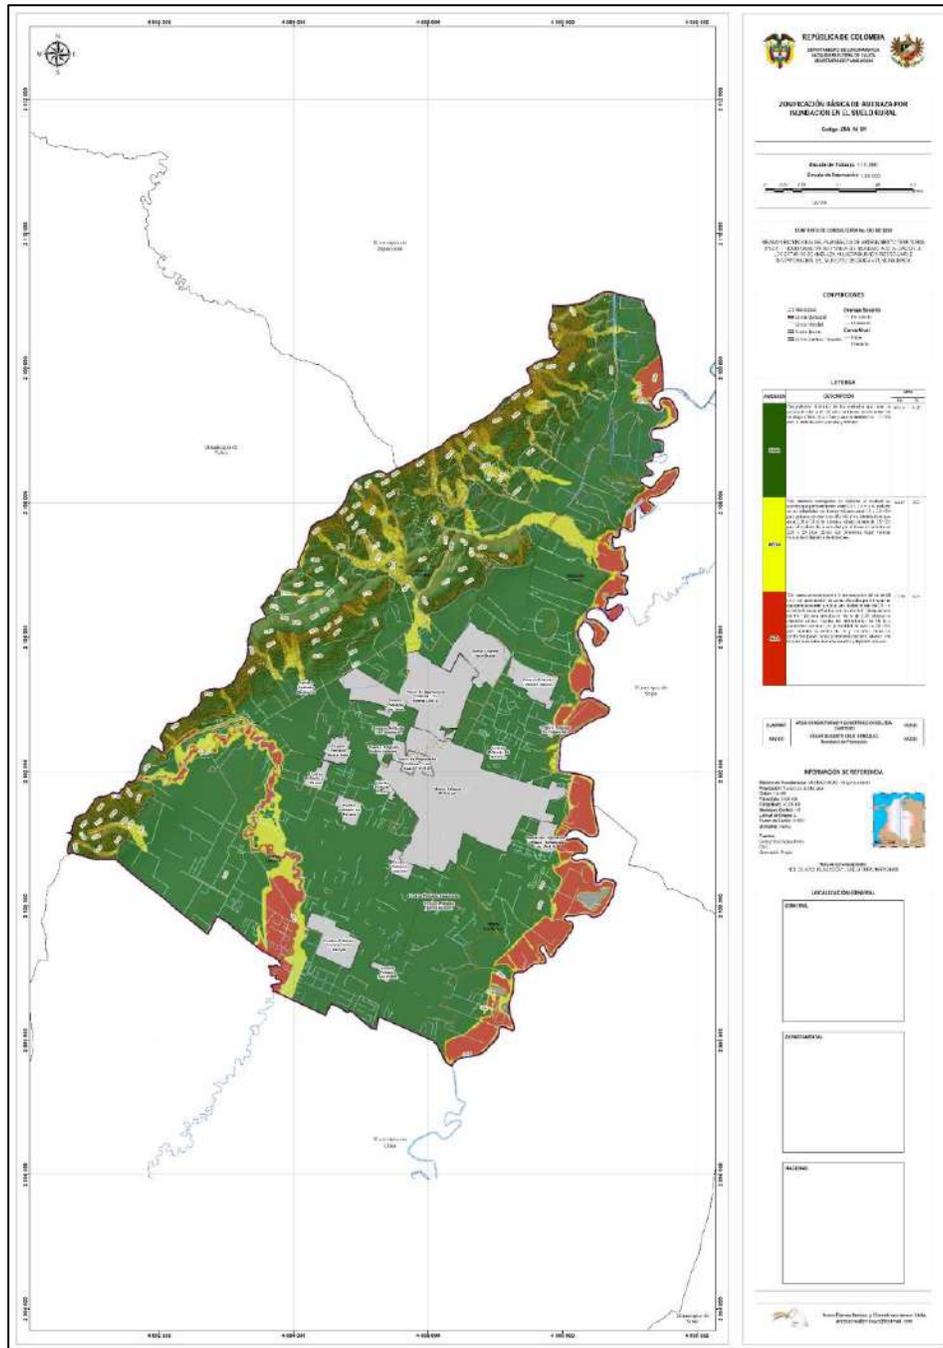
**Ilustración 53.** Zonificación de amenaza por inundación Cajicá-Cundinamarca.  
**Fuente:** Arco Consultorías y Construcciones Ltda. (2022)

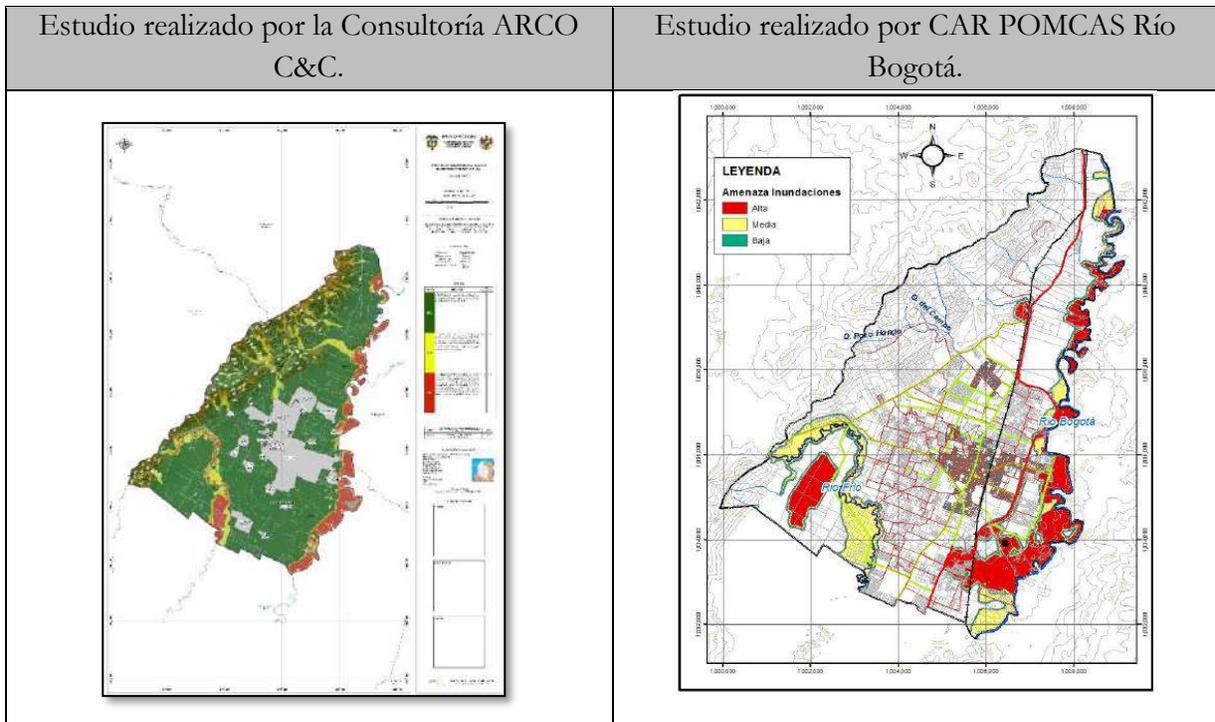
**Ilustración 54.** Comparativo de los resultados del POMCA Río Bogotá y zonificación realizada por la consultoría ARCO C&C.

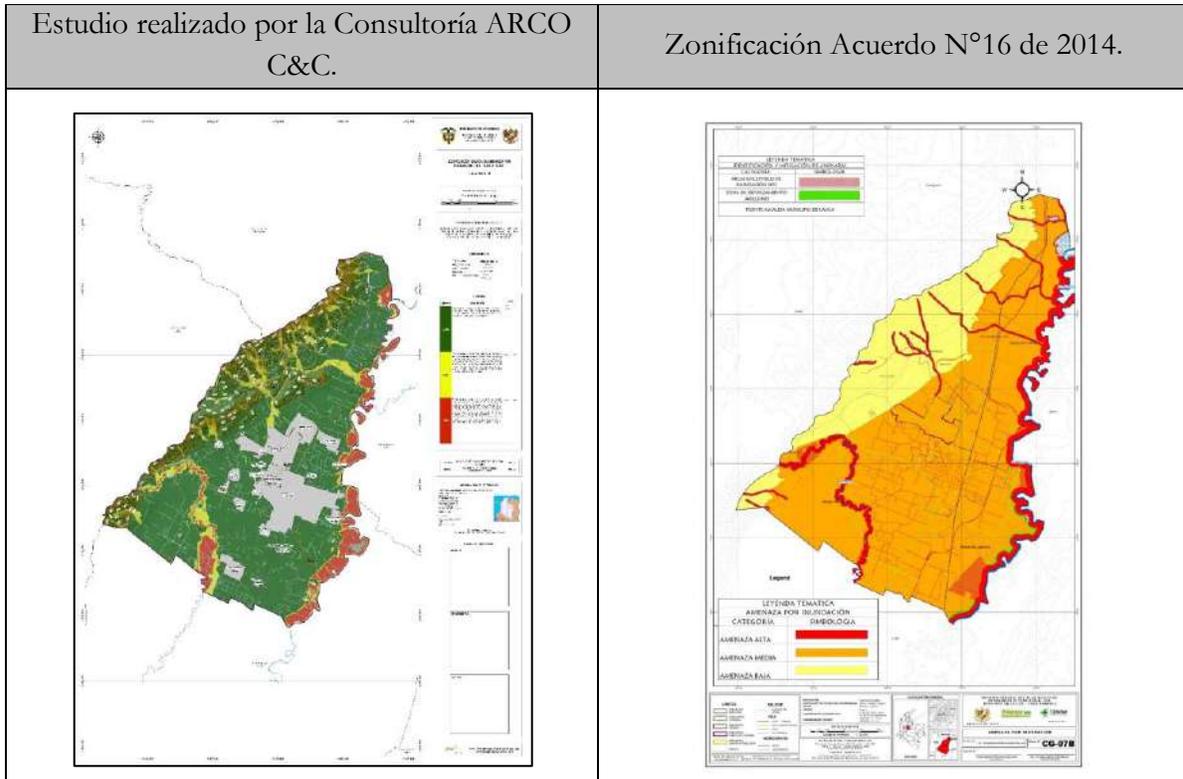
**Ilustración 55.** Comparativos de los resultados de zonificación Acuerdo N°16 de 2014 y zonificación realizada por la consultoría ARCO C&C.

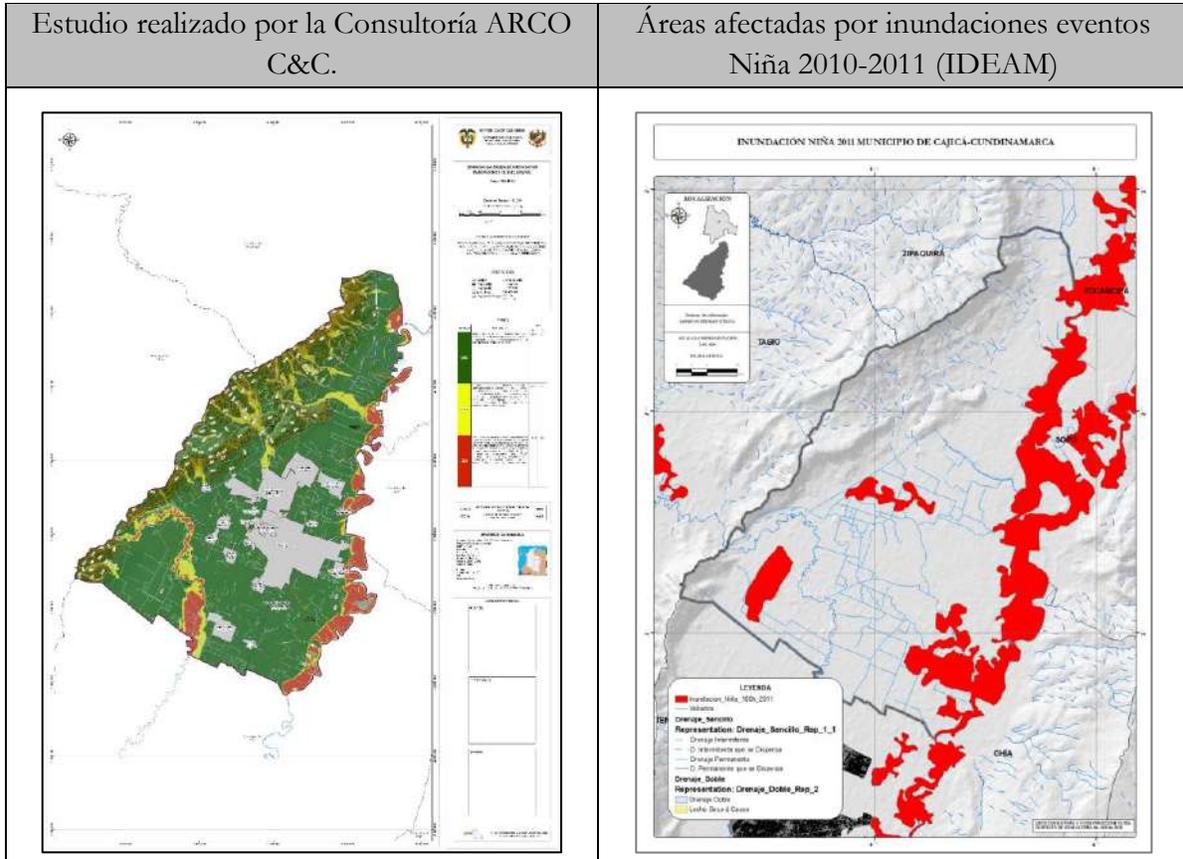
**Ilustración 56.** Comparativos de los resultados de zonificación Áreas afectadas por inundaciones eventos Niña 2010-2011 (IDEAM) y zonificación realizada por la consultoría ARCO C&C.

Durante los años 2010-2011-2012, Colombia experimentó unas condiciones de inundación asociadas con la ocurrencia del evento La Niña, compilando los resultados de inundación a escala 1:100.000, elaborados por el Centro Nacional de Modelación (CNM) del IDEAM mediante la interpretación de imágenes de sensores remotos, con el fin de establecer las áreas afectadas por inundaciones. Para los resultados de la Consultoría ARCO C&C los modelos hidráulicos están hechos a una escala muy grande, por defecto, los valores arrojados por el software tienden a tener variaciones en los resultados, de igual manera se toman los mismos datos en cuanto a los valores máximos de precipitación y caudal de las estaciones disponibles en el área de estudio. Por otro lado, la comparación que se realiza con los datos arrojados in situ por las estaciones limnimétricas están acorde con el modelo, esto quiere decir que el modelo tiene una buena calibración como modelo hidráulico.

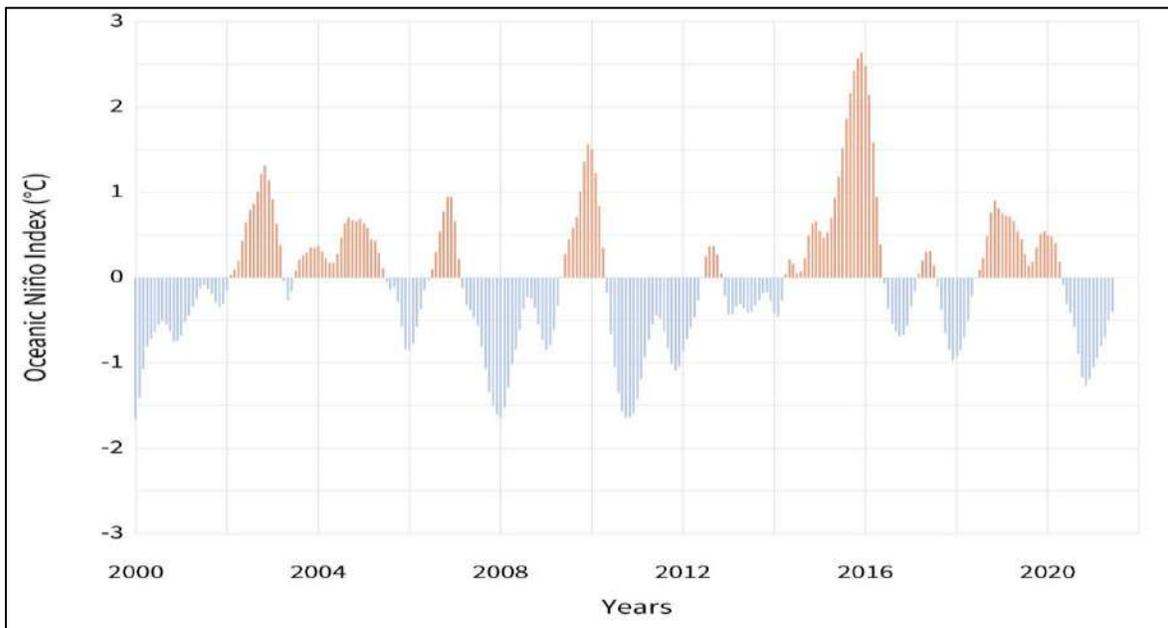
**Figura 3.** Distribución temporal de los eventos ENSO, índice ONI
