# Municipio de Cajicá

### Estudio Básico de Amenaza por Inundación

#### Subcapítulo 1: Suelo Rural

2021

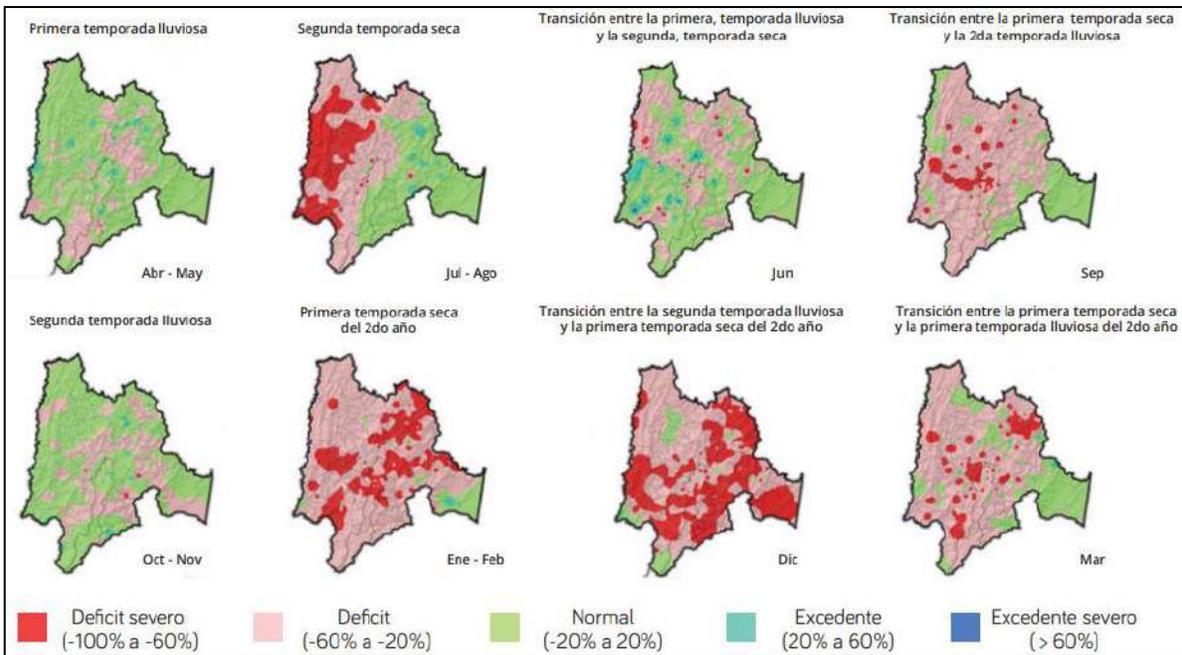
**Figura 6.** Alteraciones estacionales (izquierda) e interestacionales (derecha) más probables de la precipitación en la Región Bogotá Cundinamarca, durante la ocurrencia de un fenómeno típico de El Niño

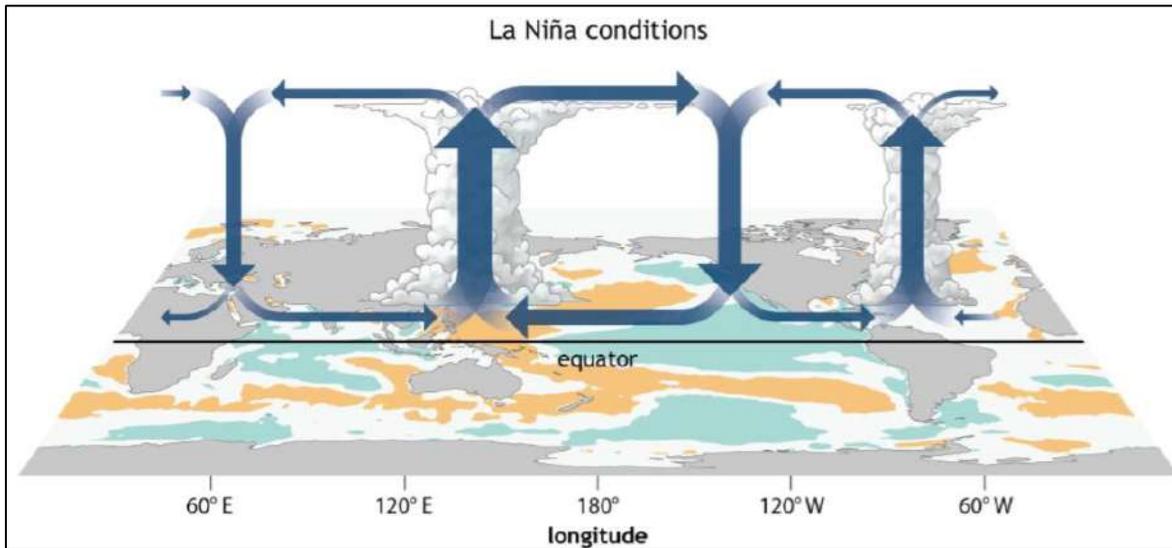
**Figura 7.** Celda de circulación de Walker, fenómeno de La Niña

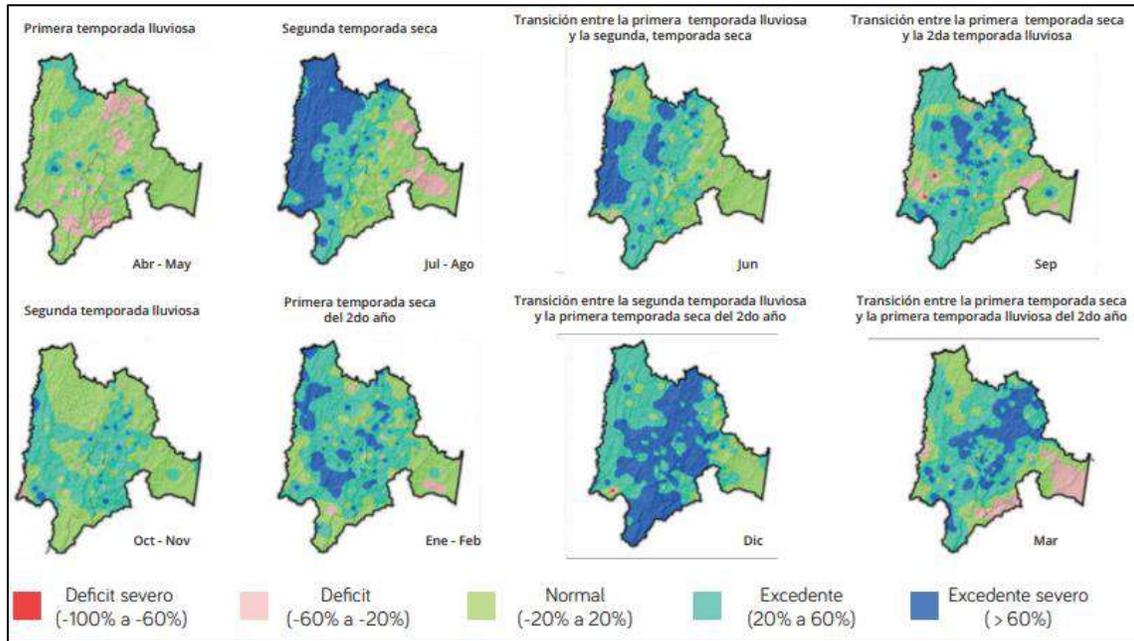
**Figura 8.** Alteraciones estacionales (izquierda) e interestacionales (derecha) más probables de la precipitación, en la Región Bogotá Cundinamarca, durante la ocurrencia de un fenómeno típico de La Niña

En la región del valle del Río Bogotá se presentan excedentes de precipitación entre el 20 y el 60% respecto a sus promedios climatológicos ante la presencia del ENOS en su fase fría (Figura 8), con anomalías positivas incluso superiores al 60% en las épocas de bajas precipitaciones (diciembre-enero y julio-agosto), implicando el aumento de probabilidades de presentar eventos de altas magnitudes e intensidades que potencialmente detonen procesos degradativos en el municipio de Cajicá.

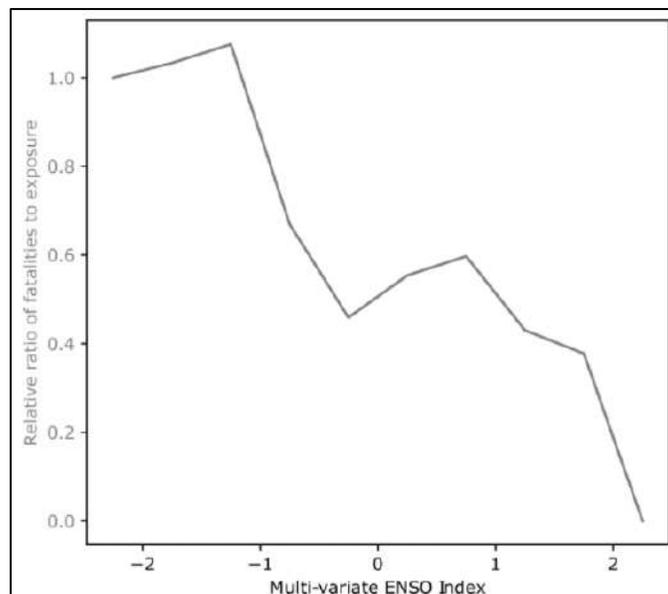
**Figura 9.** Relación relativa exposición a fatalidades dadas las anomalías del índice ONI  
**Fuente:** Emberson et all, 2021

Al establecer un modelo que compare el índice ONI con la exposición a procesos degradativos del suelo, se ha establecido que existe una estrecha relación entre el aumento de la exposición a fatalidades cuando se cuenta con valores inferiores a -1 para el ONI, como se observa en la Figura 9.

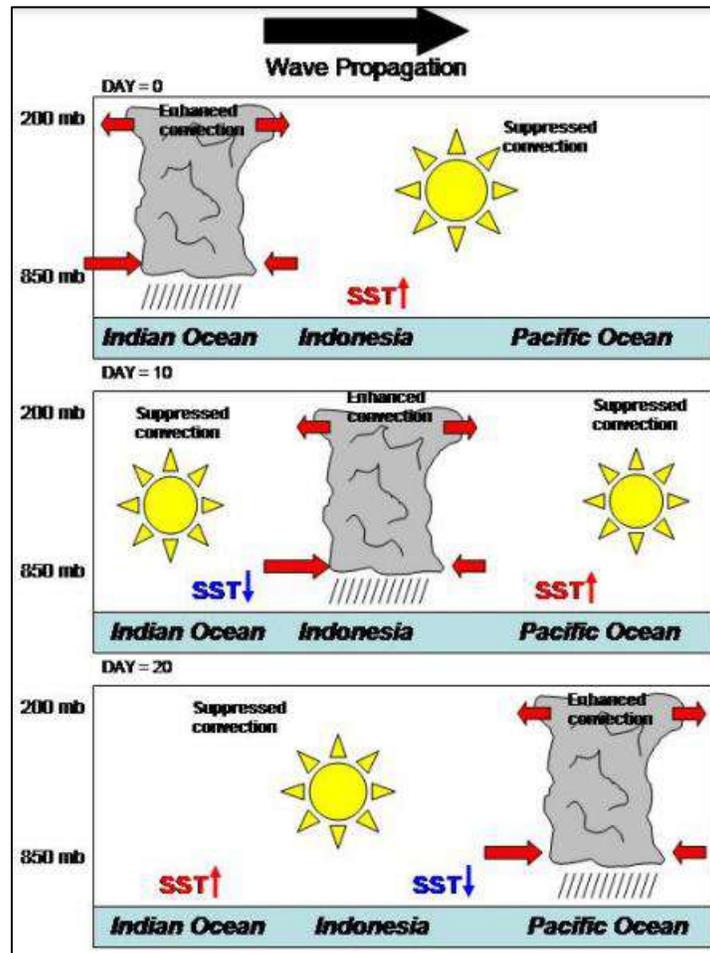
Figura 10. Sección vertical del comportamiento de la Oscilación Madden-Julian  
Fuente: NOAA, 2021

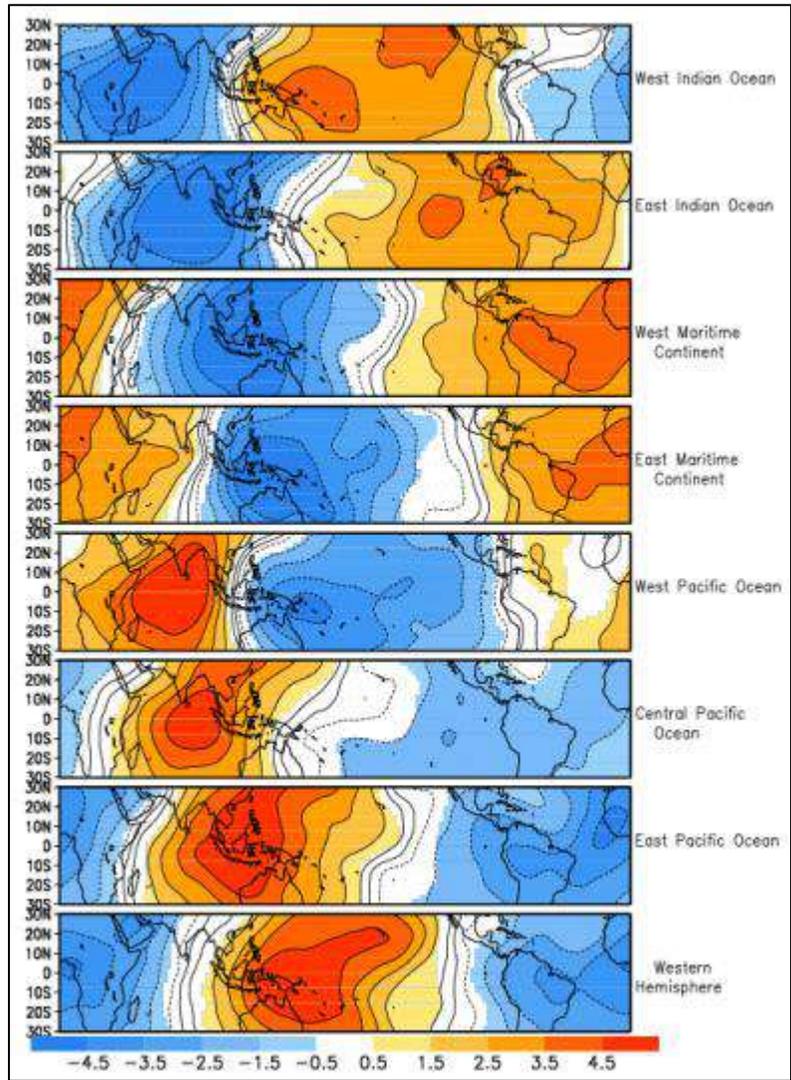
**Figura 11.** Velocidad Potencial a 200hPa promedio de Noviembre a Marzo  
**Fuente:** NOAA, 2021

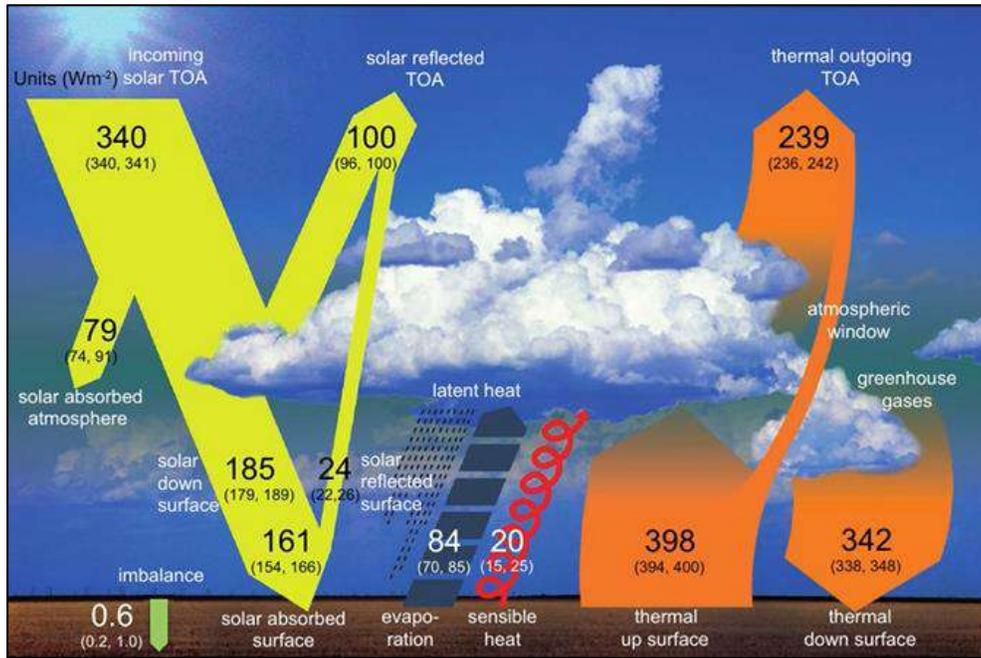
**Figura 13.** Balance energético global  
Fuente: IPCC, 2013

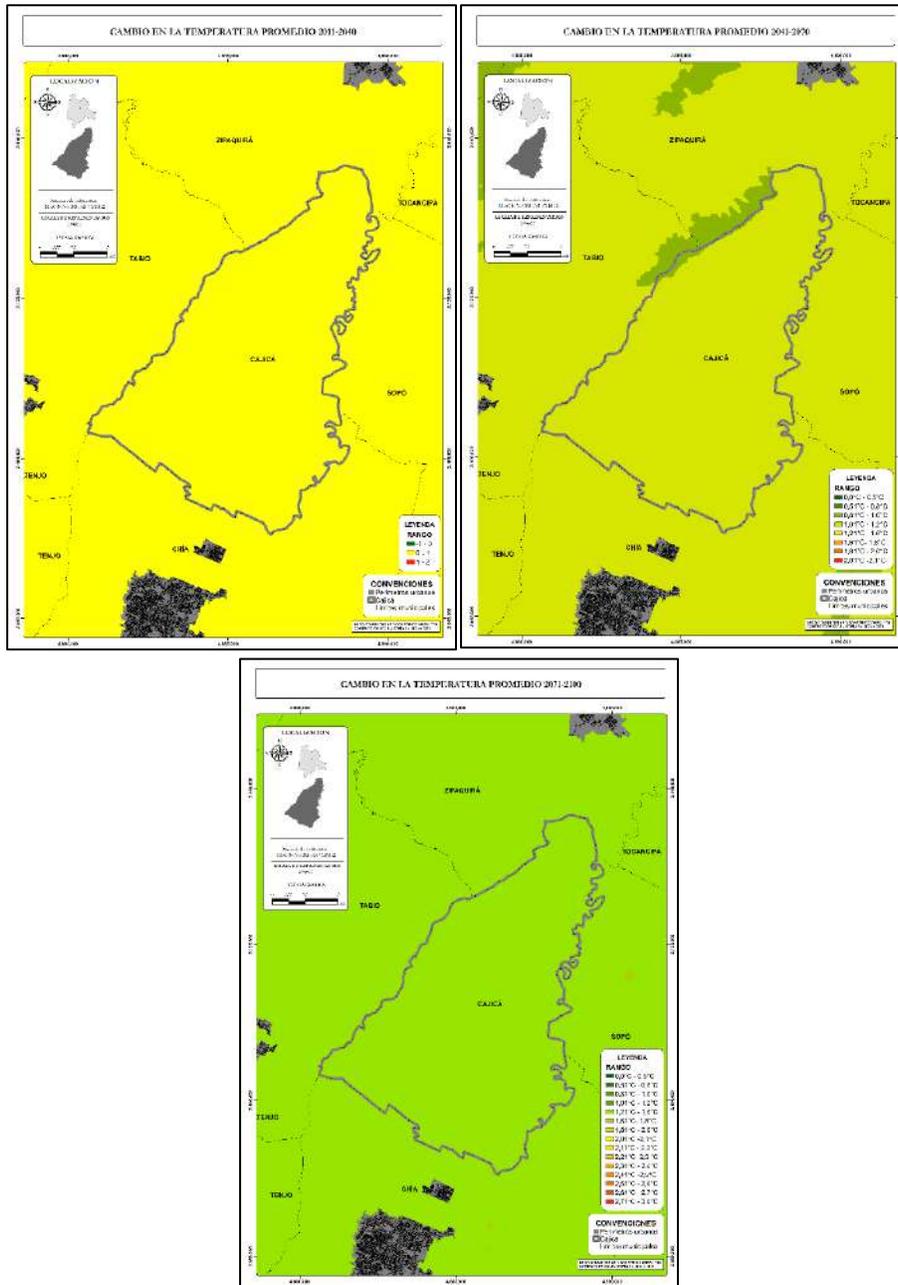
**Figura 15.** Mosaico de pronósticos de temperatura en el municipio de Cajicá para los lapsos 2011-2040, 2041-2070 y 2071-2100.

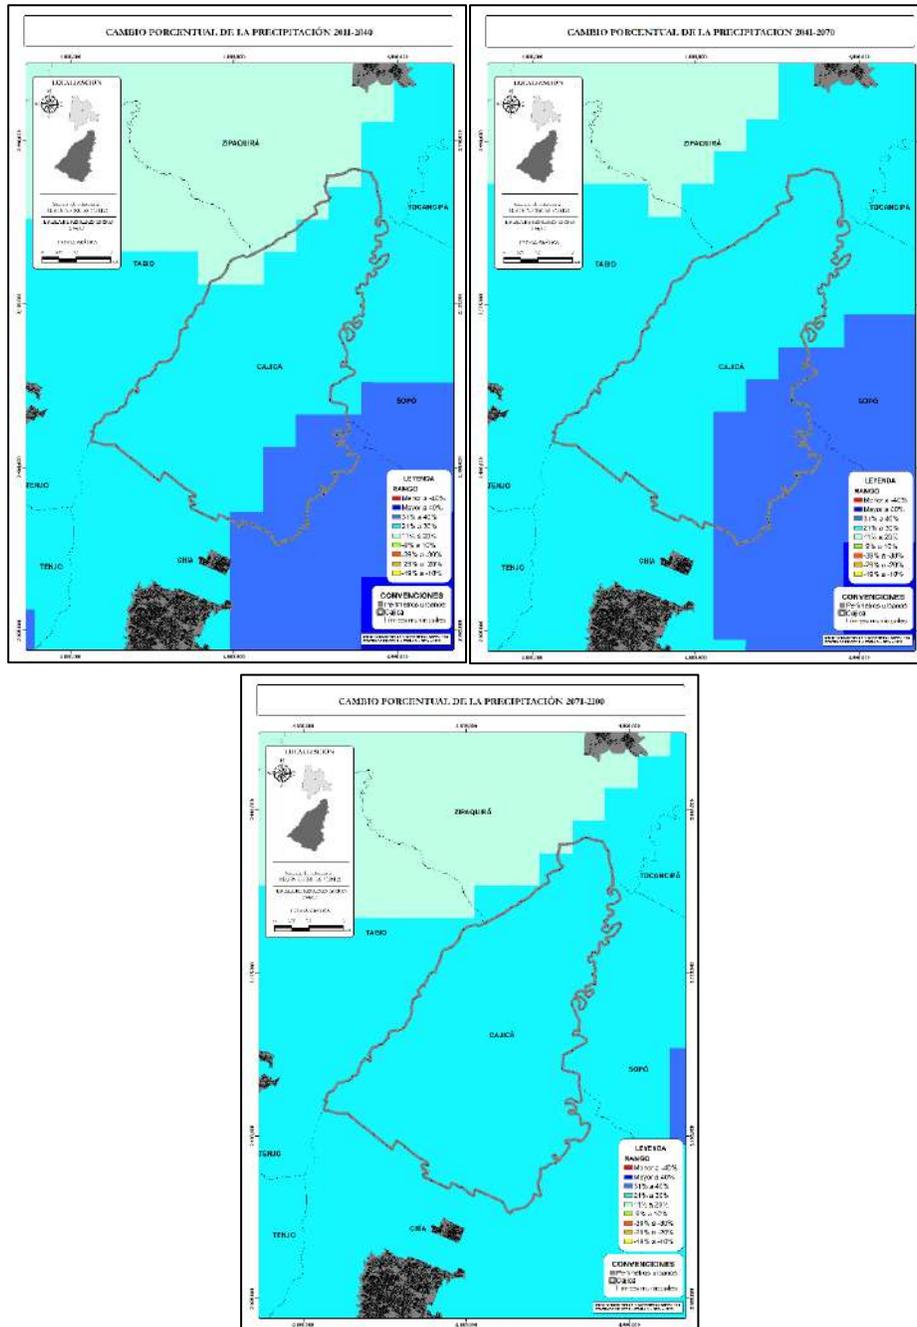
Figura 16. Mosaico de pronósticos de precipitación en el municipio de Cajicá para los lapsos 2011-2040, 2041-2070 y 2071-2100.

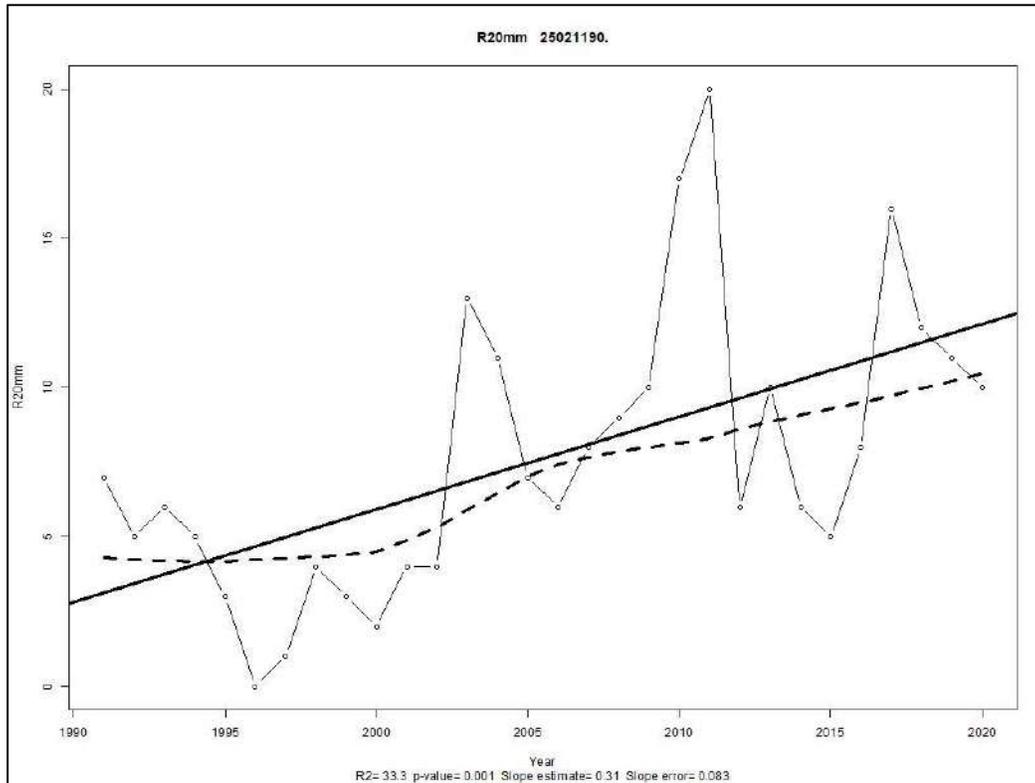
**Figura 18.** Número de días en un año con lluvia mayor a 20mm  
**Fuente:** ARCO C&C, 2021

Conforme los resultados observados, y con un porcentaje de error del 1%, existe un claro aumento en la cantidad de eventos de lluvia superiores a 20mm en el municipio de Cajicá, implicando un incremento en los eventos de precipitaciones considerables en el territorio que puedan potencialmente desencadenar procesos degradativos.

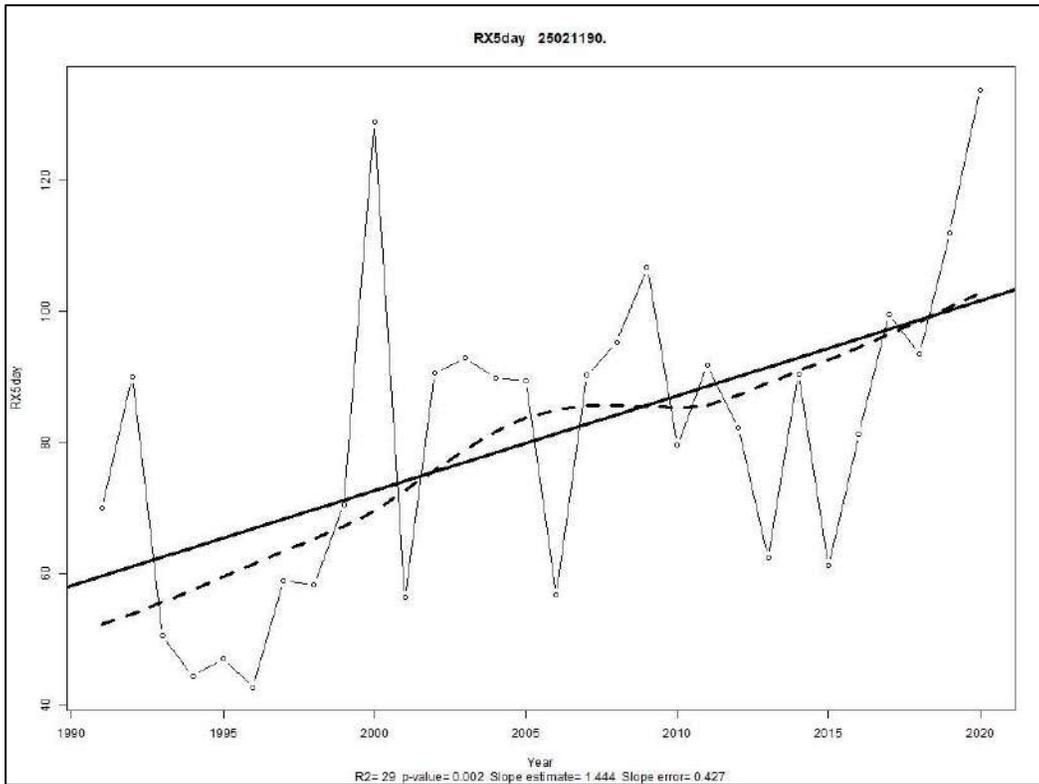
**Figura 19.** Máximo anual de precipitación en 5 días consecutivos  
**Fuente:** ARCO C&C, 2021

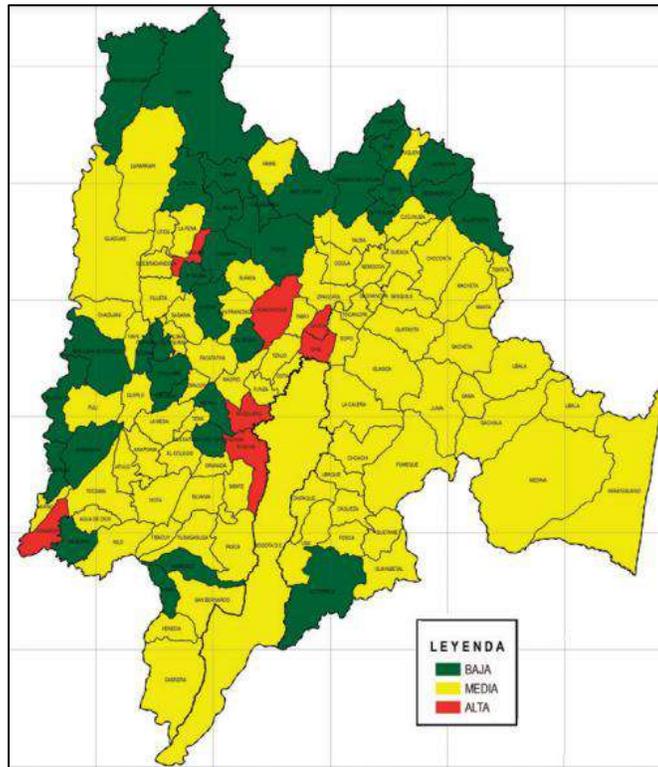
**Figura 20.** Vulnerabilidad integral para (a) los municipios de Cundinamarca.

Finalmente, y haciendo uso de la información hidrológica, aumento poblacional y exposición de la comunidad a inundaciones, remociones en masa y demás procesos degradativos, se estableció la vulnerabilidad integral del municipio de Cajicá ante el cambio climático y sus repercusiones (Figura 20).

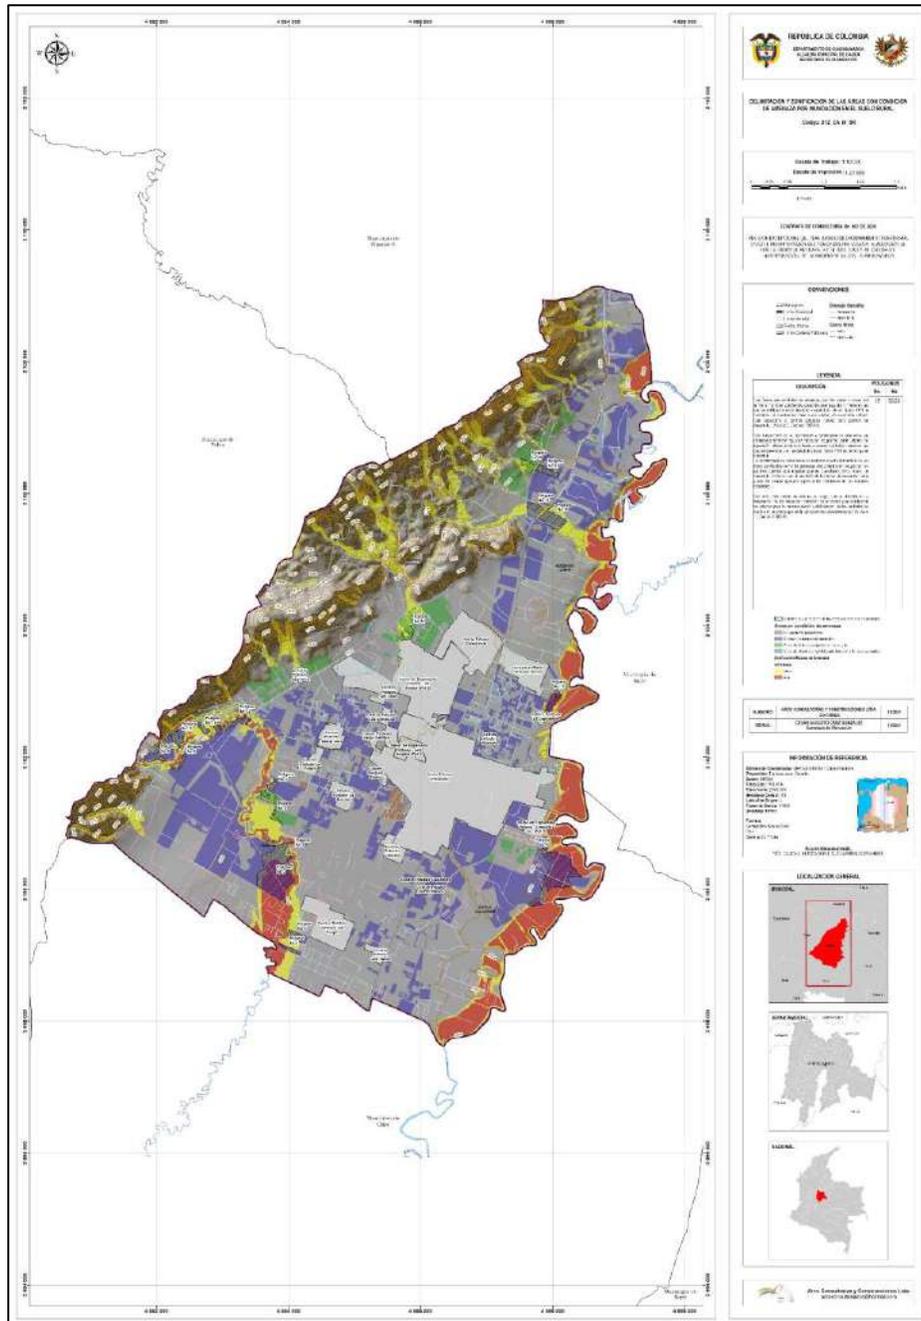
**Ilustración 58.** Zonificación de las áreas con condición de amenaza.

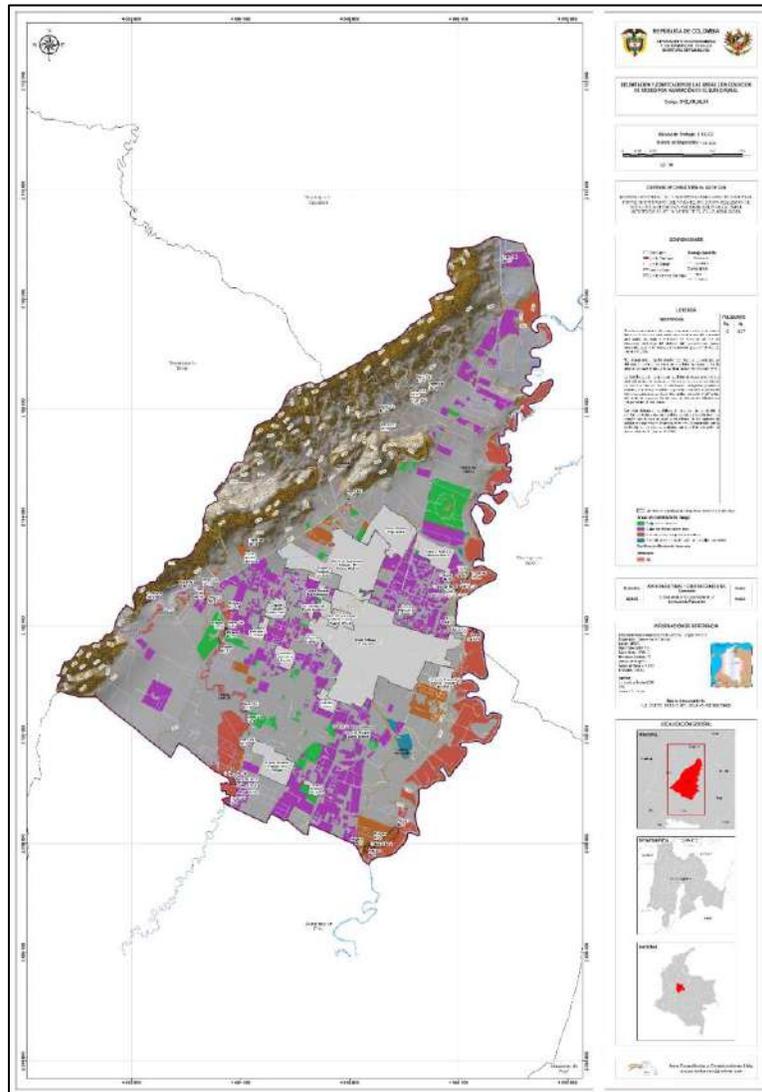
**Ilustración 60.** Zonificación de las áreas con condición de riesgo.
