Amenazas Capítulo 4. Estudio

Básico de Amenaza por

Avenidas Torrenciales

ALCALDÍA MUNICIPAL DE CAJICÁ	ESTUDIOS BÁSICOS DE AMENAZAS PARA LA INCORPORACIÓN DEL COMPONENTE DE GESTIÓN DEL RIESGO AL POT DEL MUNICIPIO DE CAJICÁ - CUNDINAMARCA

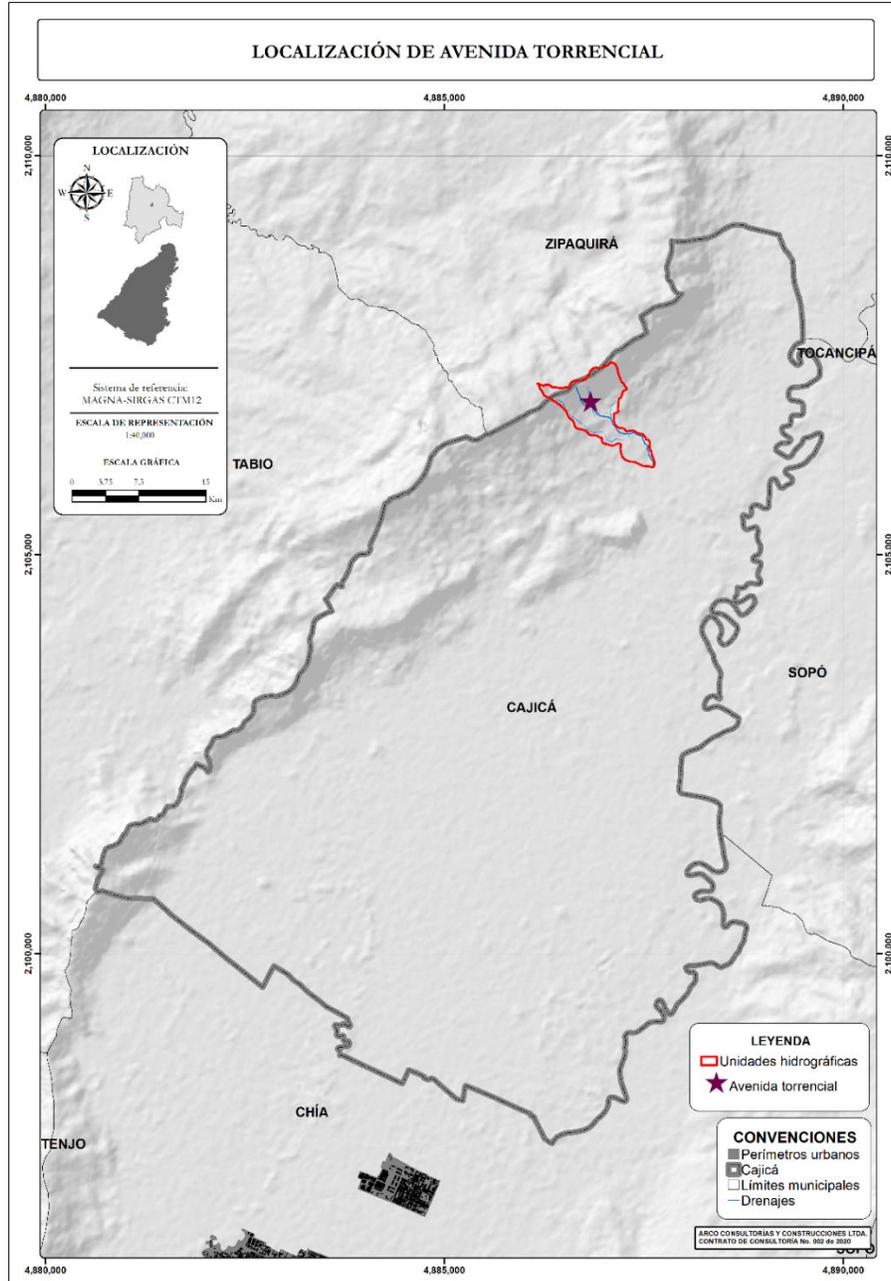
No obstante, en el marco de la revisión de puntos potencialmente críticos ante la ocurrencia de procesos degradativos a nivel rural, se encontró una unidad hidrográfica en la vereda Chuntame (Ilustración 2), dentro de una plantación de eucalipto, con presencia de depósitos de carácter torrencial en su cauce, y exhibiendo la amenaza potencial del territorio a este tipo de procesos degradativos.

Ilustración 2 Localización de avenida torrencial

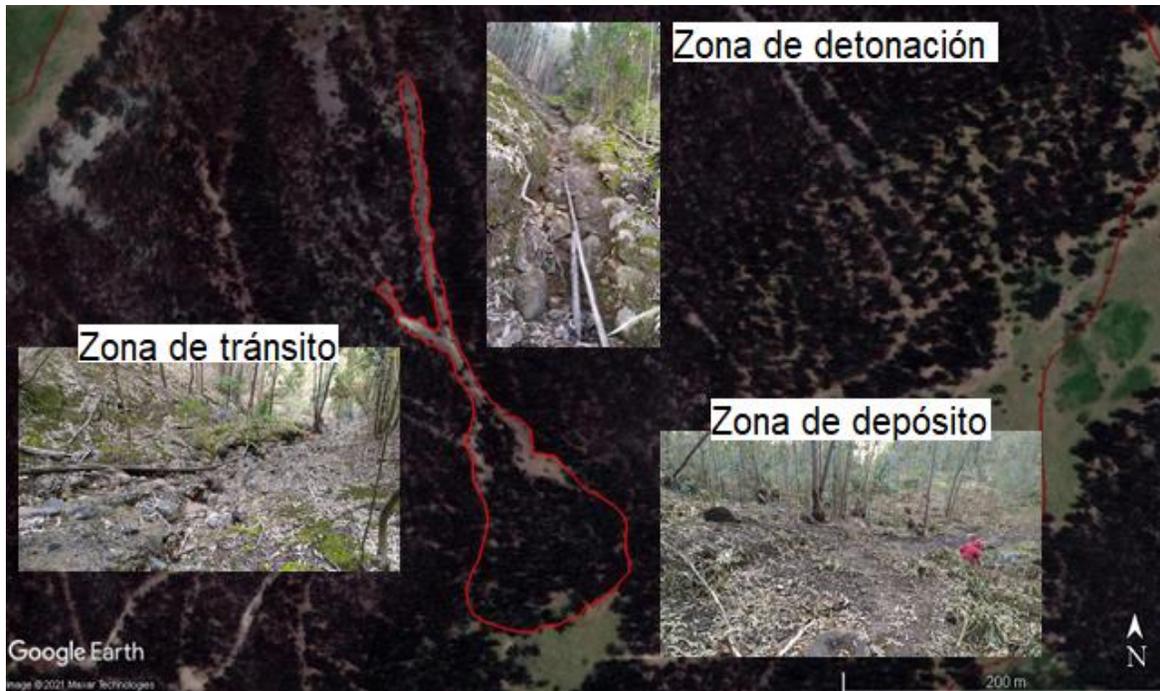
Además de la localización del depósito torrencial, es importante entender la morfología del mismo en la cuenca, debido a que las evidencias que dejan este tipo de eventos son bastante características. La Ilustración 3 muestra la zona de detonación, tránsito y depósito del mismo.

Ilustración 3 Delimitación de una avenida torrencial y subdivisión de sus evidencias morfológicas
Fuente: Arco Consultorías y Construcciones Ltda. (2021).

En la zona de detonación del evento se encuentra la región de mayores pendientes y régimen de humedad respecto a la cabecera municipal, donde inicia el arrastre de material de la ladera de la montaña pendiente abajo. La zona de tránsito hace alusión a la parte del cauce colmatado de sedimentos donde se ha movilizado el material incorporado al drenaje aguas arriba. Finalmente, la zona de depósito es aquella región donde se suaviza la pendiente del canal y pierde caudal, generando el asentamiento del material particulado en forma de abanico.

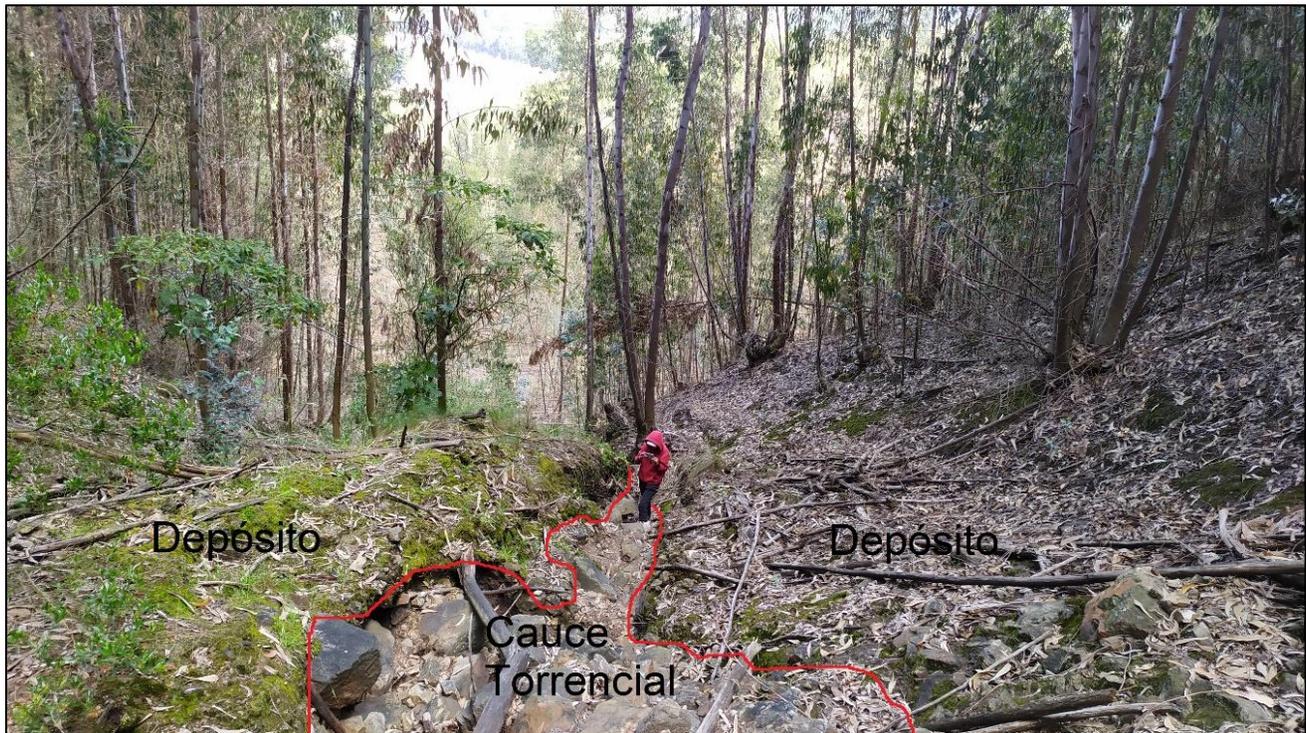
En adición a esto, sobre el lecho rocoso, en el cauce torrencial, se encuentra un depósito no litificado que cubre la formación geológica infrayacente, como se observa en la Ilustración 4.

Ilustración 4 Unidades observables en el cauce torrencial
Fuente: Arco Consultorías & Construcciones Ltda., (2021).

Es posible observarse a su vez, el material vegetal residual del proceso de deforestación masivo presente en la cuenca previo a la plantación de eucalipto, cultivo predominante en el terreno evaluado.

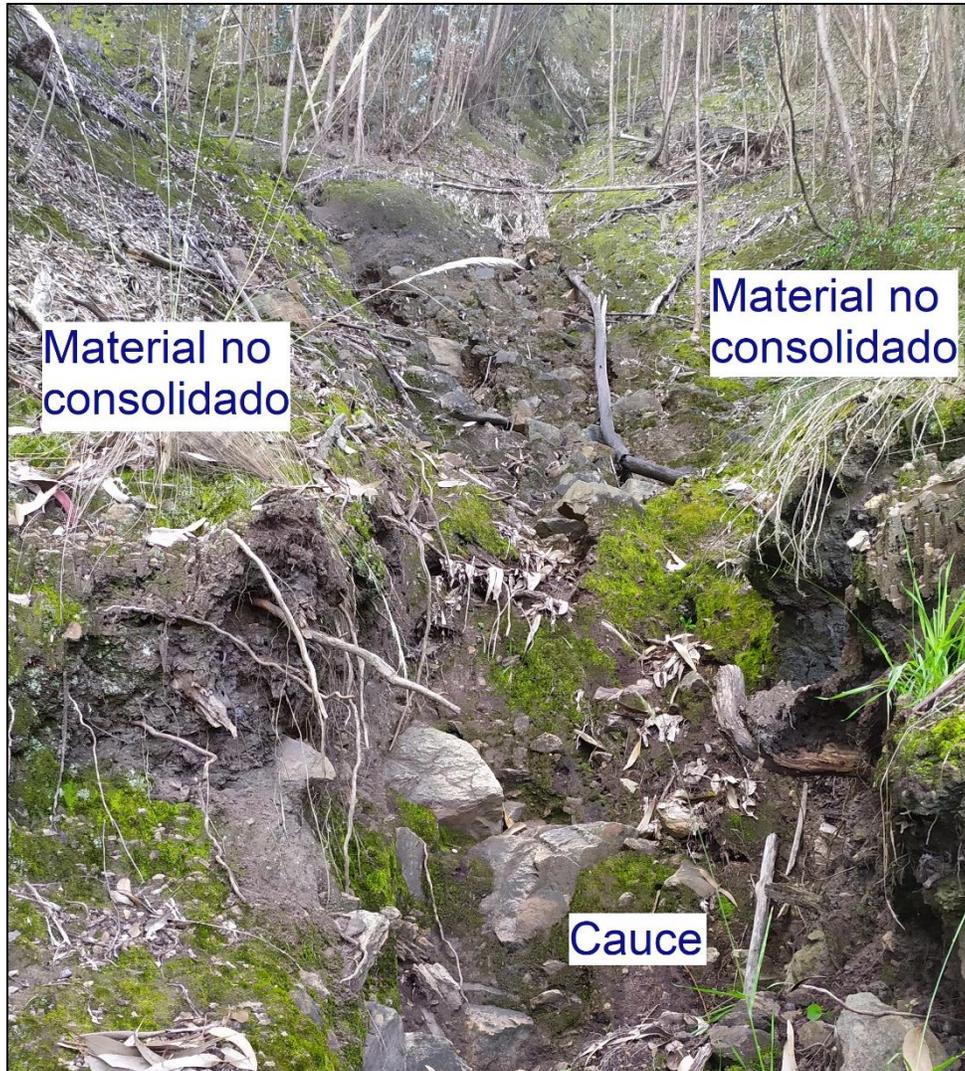
Respecto a su geomorfología, la dirección de buzamiento de las formaciones sedimentarias hacia el oriente (Servicio Geológico Colombiano, 2015) y las altas pendientes sugieren la presencia de la unidad geomorfológica “ladera de pendiente estructural” perteneciente al ambiente estructural. No obstante, hay evidencias del ambiente denudacional sobre la cuenca en cuestión al apreciarse la existencia de material no consolidado en el canal (Ilustración 5).

Ilustración 5 Canal intermitente y unidades denudacionales asociadas

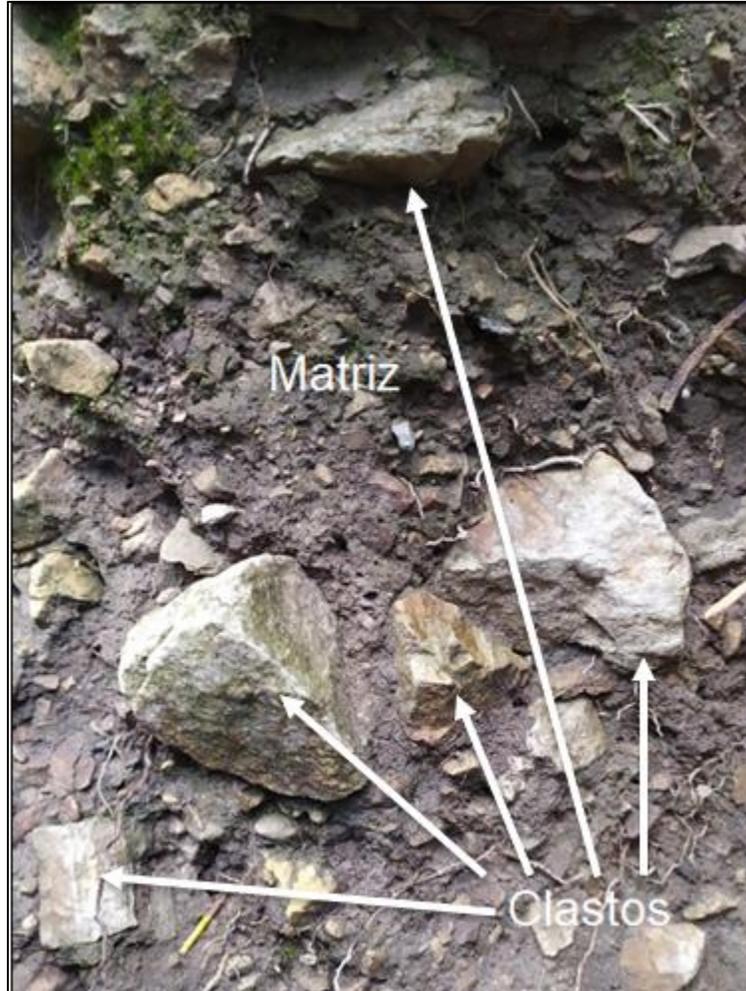
En adición a esto, los bordes del canal intermitente (Ilustración 6) exhiben un depósito matrisoportado, con una mala selección de clastos, sin imbricación u orientación preferencial de los mismos, alta angularidad y una matriz limosa. Teniendo en cuenta la alta pendiente, lo cual condiciona la formación de coluviones, y la falta de redondeamiento que sugeriría un ambiente fluvial, se concluye que el depósito sobre el que se sitúa el cauce torrencial es de origen glaciar.

Ilustración 6. Perfil de un flanco del cauce torrencial
Fuente: Arco Consultorías & Construcciones Ltda., (2021).

Existe a su vez desarrollo de suelo, principalmente enriquecido de materia orgánica (horizontes “O” y probablemente “A”) y de baja evolución por la alta pendiente que favorece los procesos erosivos superficiales.

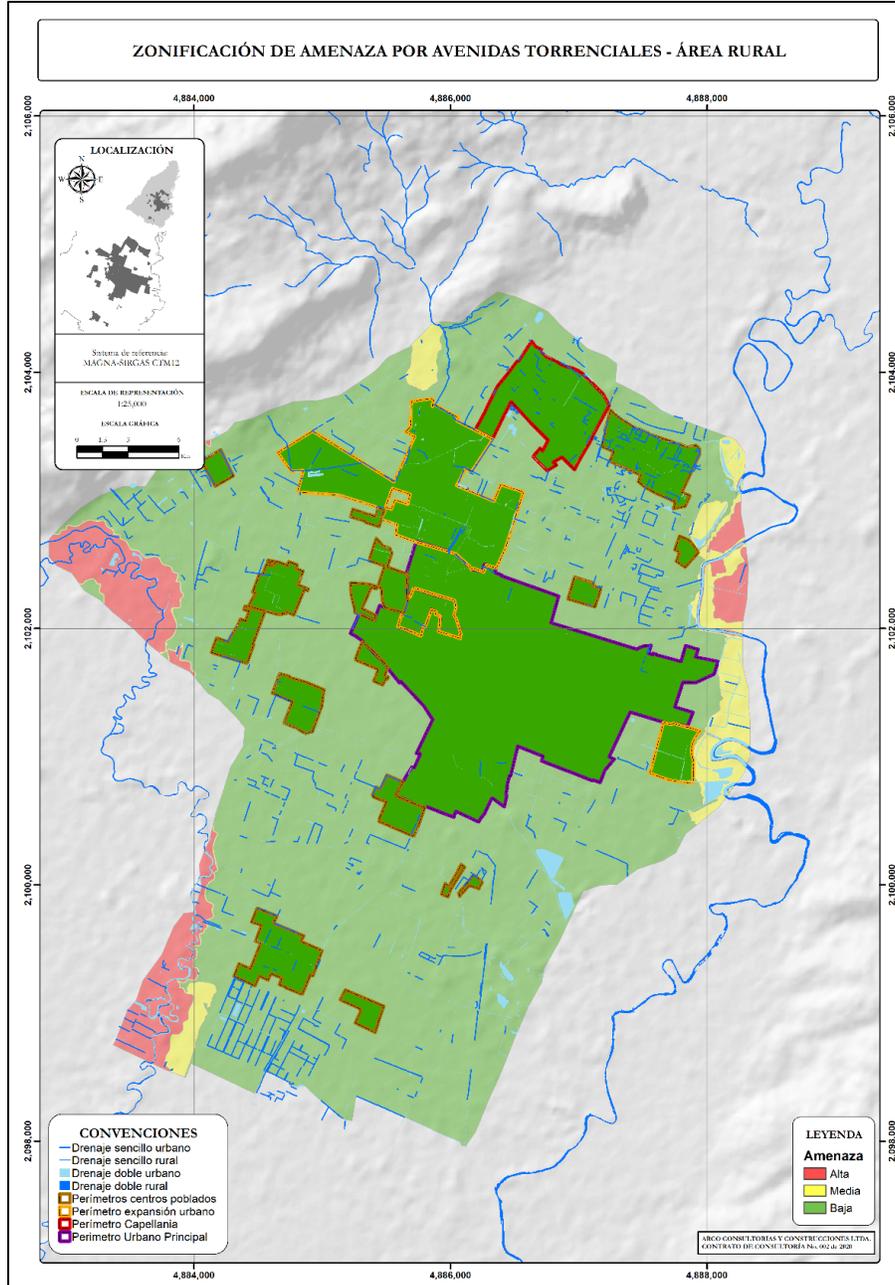
La caracterización de la amenaza por avenidas torrenciales a nivel rural en el municipio de Cajicá (ver capítulo 1.4) sirve como un insumo para evaluar los resultados obtenidos en escala 1:10.000 para el área urbana y los centros poblados, donde se ha determinado una amenaza baja en el área de interés.

Ilustración 7. Zonificación de amenaza por avenidas torrenciales en escala rural

Conforme los resultados obtenidos, la modelación numérica sugiere que no existe aporte suficiente de sedimentos, ni caudales significativos en los drenajes evaluados para transportar material sólido y desencadenar avenidas torrenciales en el área urbana del municipio, derivando en una zonificación de amenaza baja para el territorio comprendido por la cabecera municipal, centros poblados y suelos de expansión de Cajicá.

Así mismo, los grados de amenaza medio y alto se encuentran restringidos a los drenajes de alta montaña, junto con los ríos Frío y Bogotá, donde no se observa afectación directa o indirecta sobre las áreas urbanas del municipio.

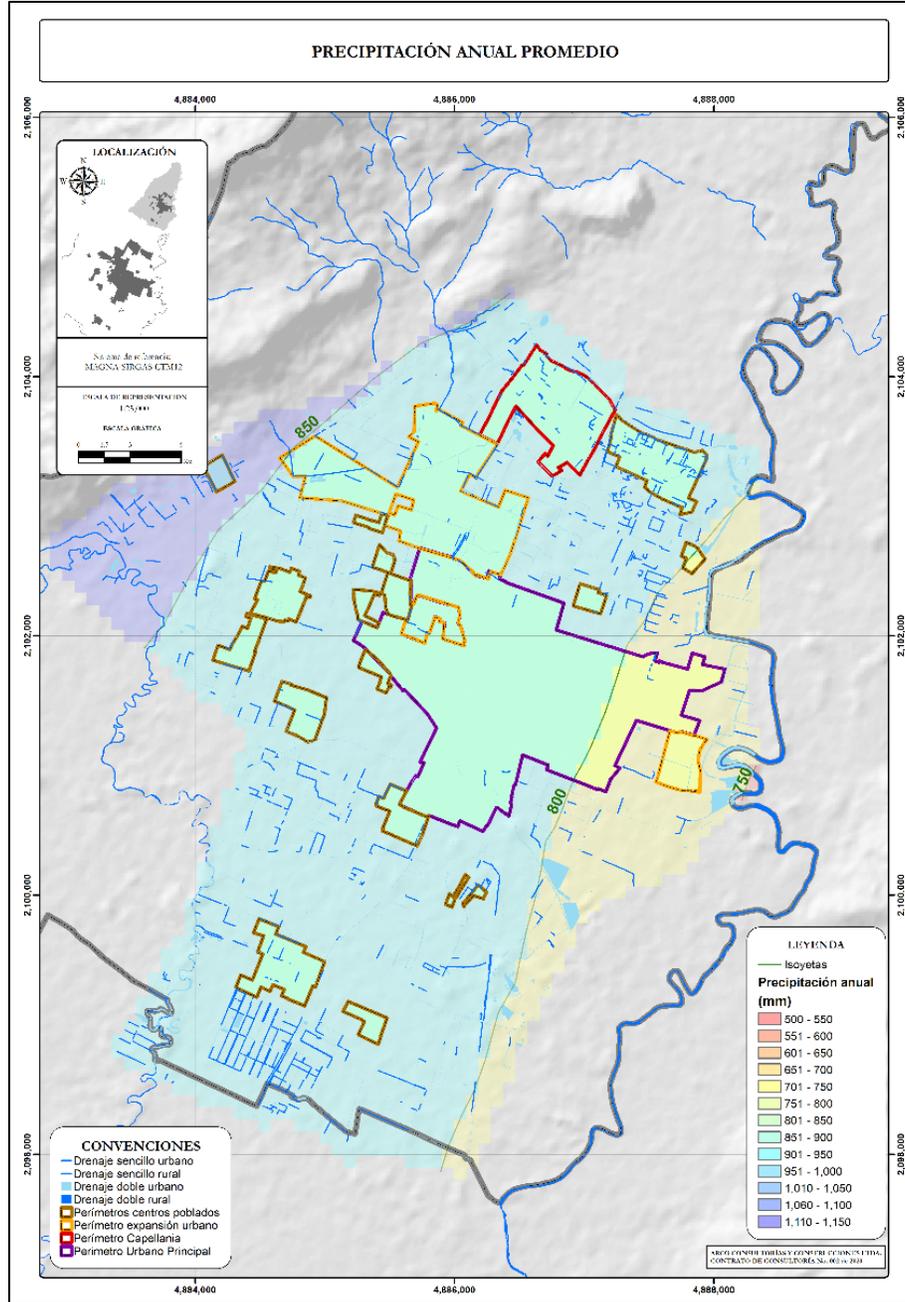
Ilustración 8. Precipitación anual promedio

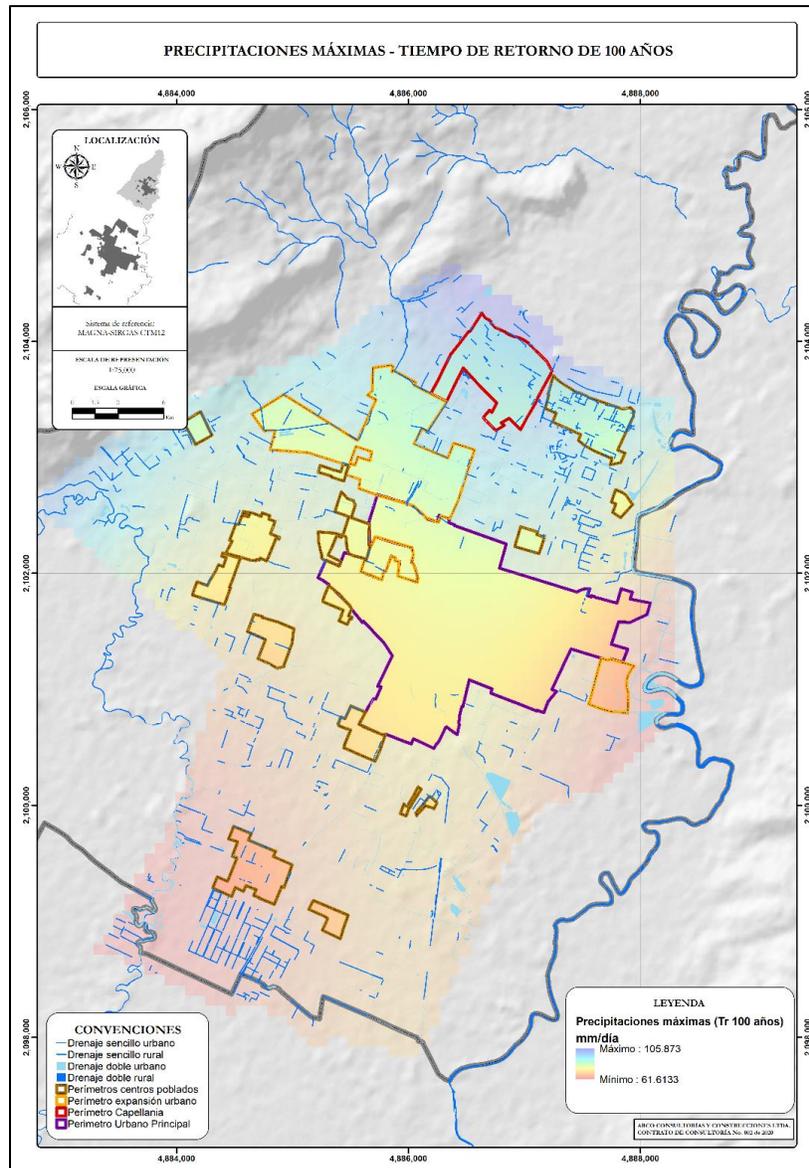
Buscando estimar las precipitaciones máximas para periodos de retorno de 100 años, y haciendo uso de la función de distribución de tipo Gumbel, se pronosticaron los valores de lluvias más intensas esperadas para el casco urbano y los centros poblados del municipio de Cajicá (Ilustración 9).

Ilustración 9. Precipitaciones máximas para tiempos de recurrencia de 100 años

En la región norte del caso urbano del municipio hay un leve incremento de las lluvias máximas esperadas, siendo del orden de los 100 mm en una recurrencia de 100 años, valores que decrecen hacia el suroriente de la cabecera municipal, contando con lluvias máximas esperadas del orden de los 60mm, volúmenes que no son exorbitantes de esperarse para una recurrencia de tantos años, sugiriendo la presencia esporádica de lluvias de altas intensidades, pero no de magnitudes críticas que puedan favorecer la ocurrencia de avenidas torrenciales.

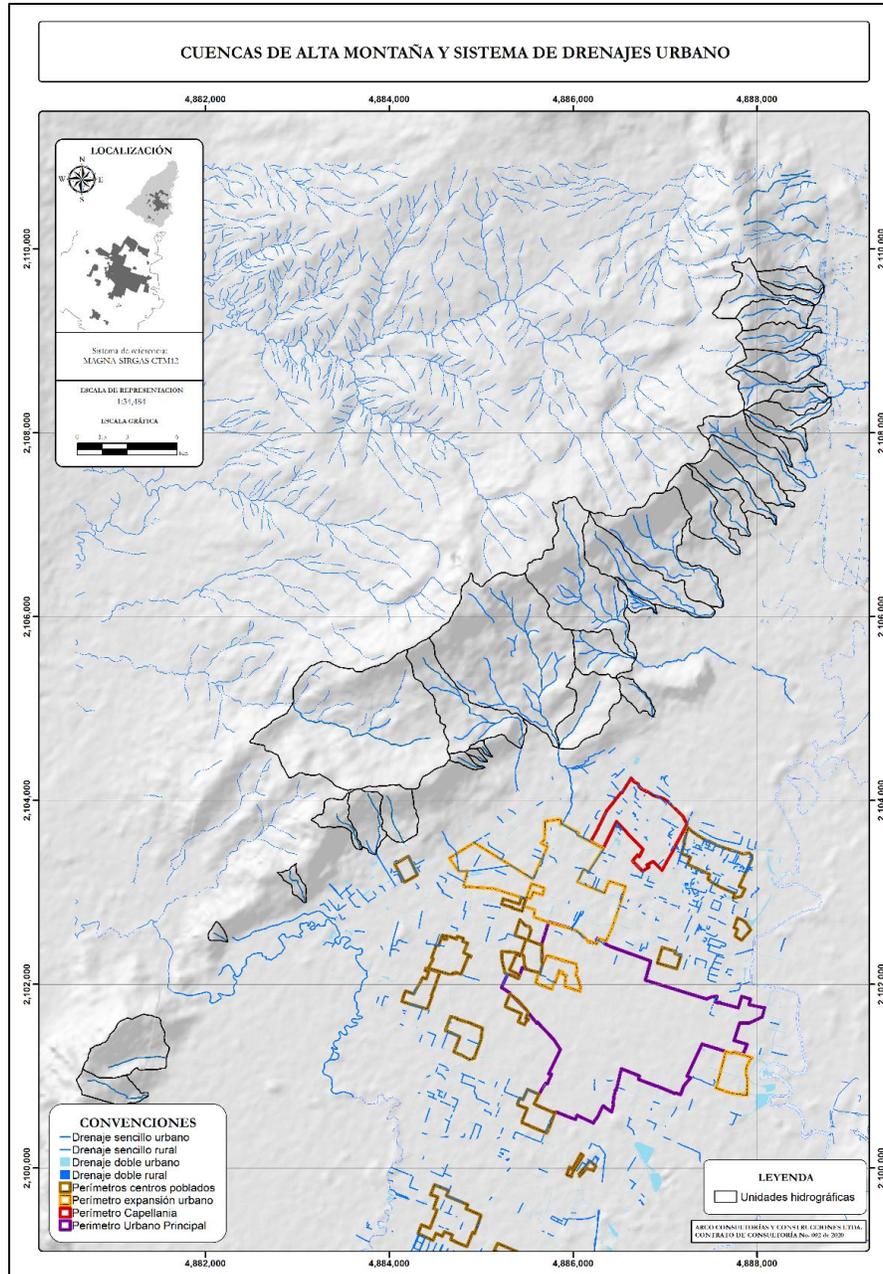
Ilustración 10. Delimitación de unidades hidrográficas y sistema de drenajes del municipio de Cajicá

Se aprecia claramente que los drenajes localizados dentro del casco urbano y los demás centros urbanos corresponden al sistema de vallados y canales que alimentan el sistema de riego de Cajicá. Mientras que los drenajes naturales no tienen parte de su recorrido en la delimitación urbana, implicando la inexistencia de cuencas potencialmente torrenciales en el territorio, y que las cuencas del margen occidental del municipio no tienen influencia en los drenajes ni el área urbana.

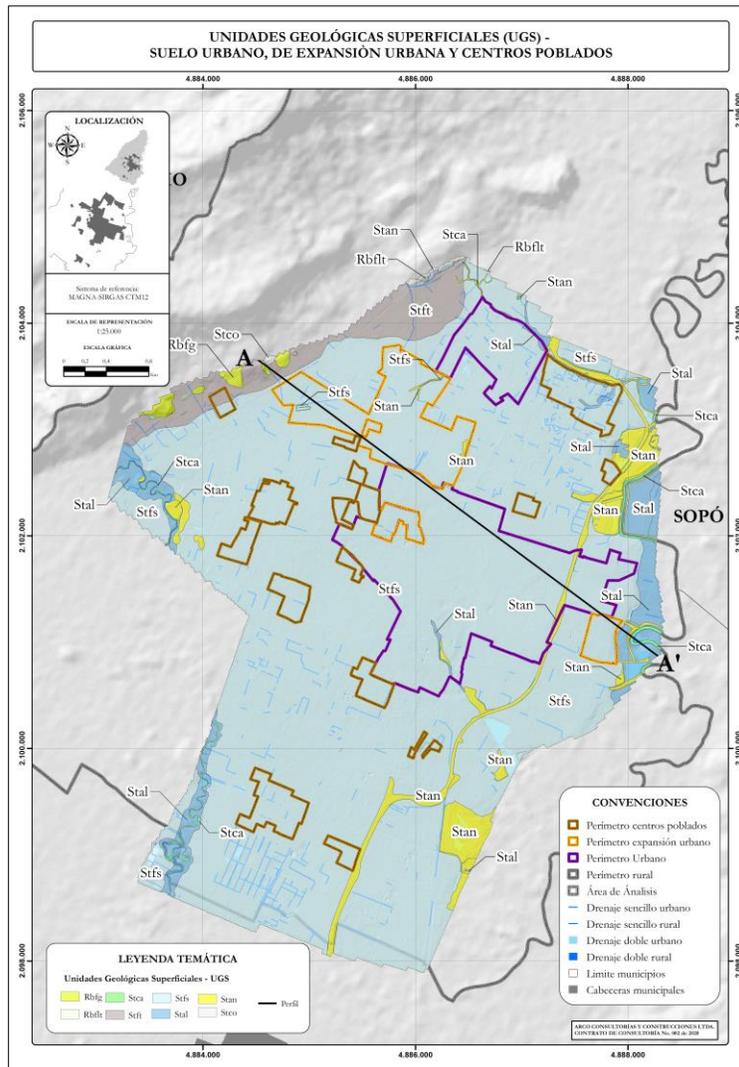
Ilustración 11. Mapa de UGI y puntos de exploración para el área del suelo urbano, de expansión urbana y centros poblados, municipio de Cajicá, Cundinamarca.

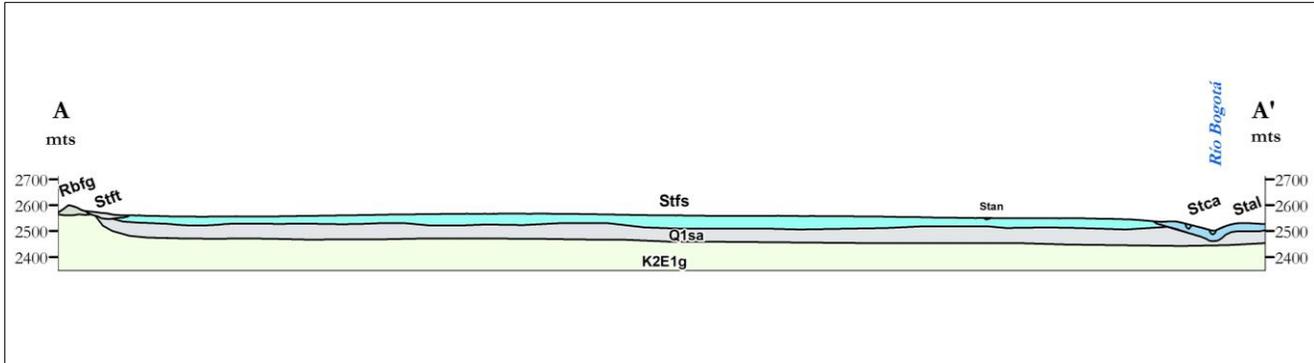
Ilustración 12. Perfil esquemático A-A' de UGS para el área del suelo urbano, suelo de expansión urbana y centros poblados del municipio de Cajicá, Cundinamarca.

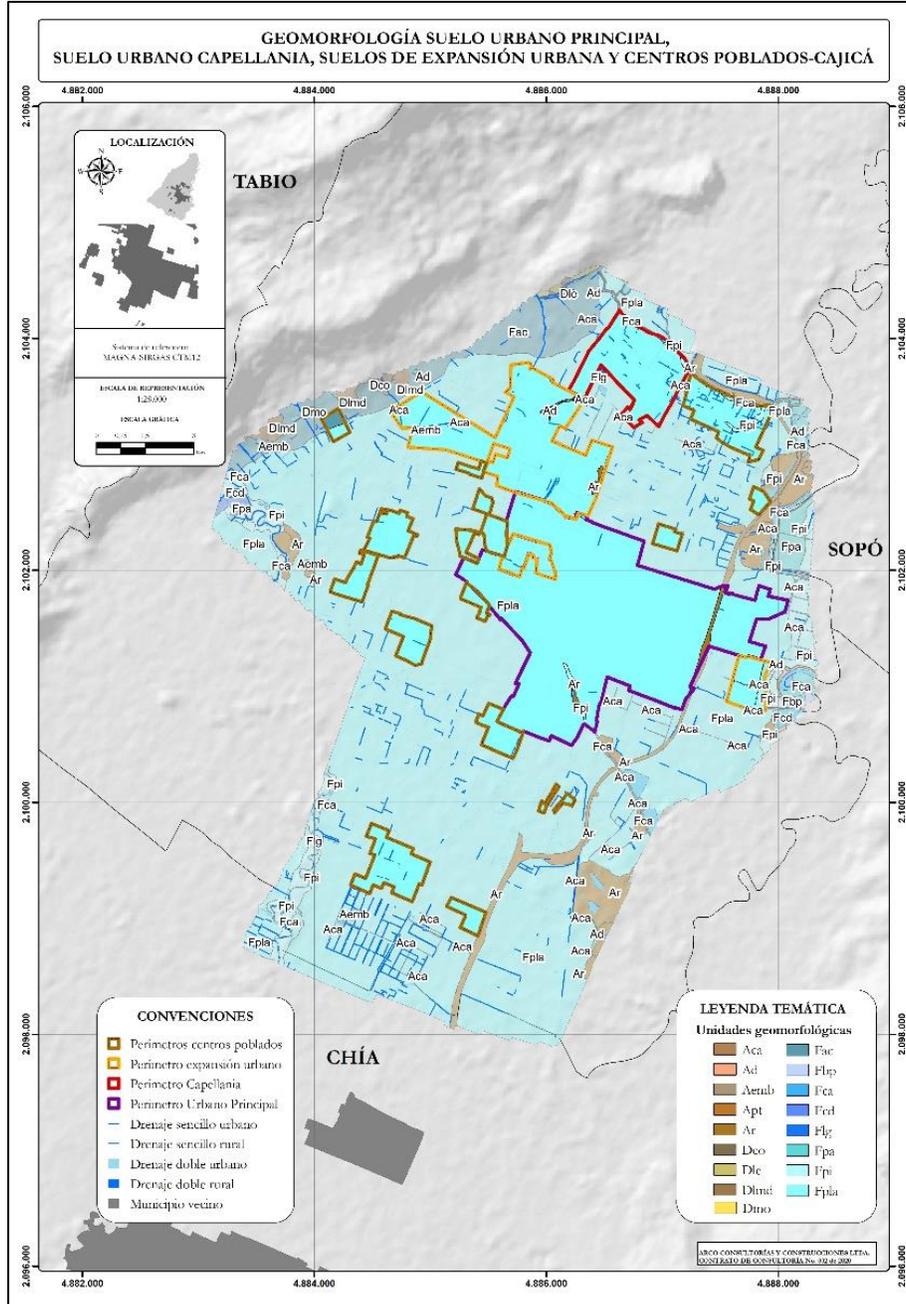
Ilustración 13. Geomorfología del casco urbano de Cajicá
Fuente: Arco C&C, 2021

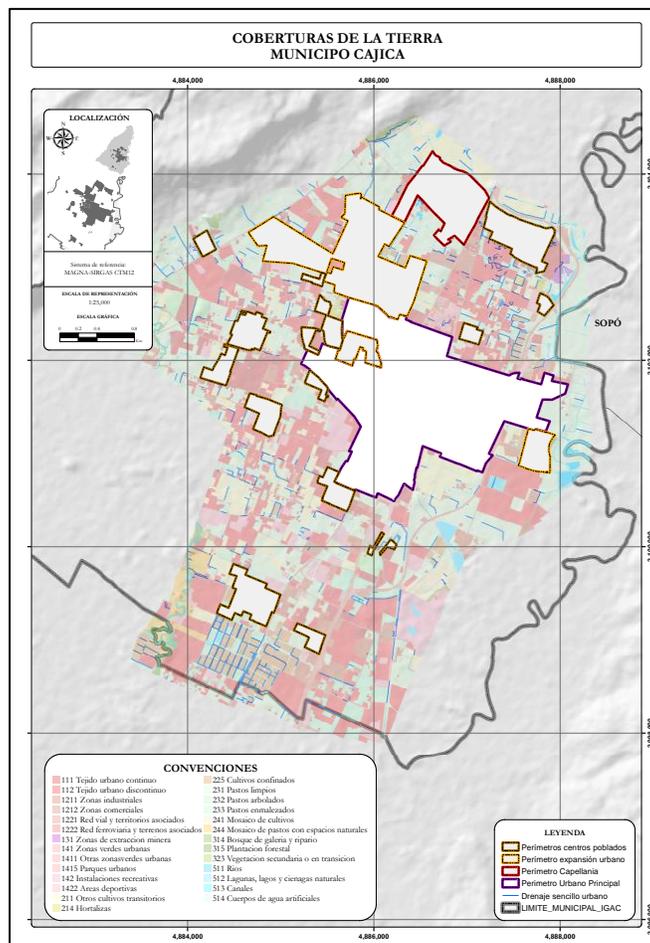
Haciendo uso de la adaptación de la metodología de Corine Land Cover, elaborada en Colombia en escala 1:100.000, reprocesado para obtener el mapa de coberturas y usos del suelo en escala 1:2.000. Los resultados de estos procesos se encuentran en la Ilustración 14.

Ilustración 14. Coberturas y usos del suelo en el municipio de Cajicá

Dentro de los resultados obtenidos, los tejidos urbanos, zonas industriales, redes viales y demás coberturas antropogénicas dominan en el casco urbano del municipio. Por otra parte, las coberturas vegetales dominantes son los pastizales y algunos cultivos transitorios. Este resultado implicaría en primera instancia que se trata de coberturas y usos del suelo que proporcionan un bajo soporte y favorecen inestabilidad de laderas, debido a la ausencia de vegetación de raíces profundas que aporten consistencia y agarre al suelo. No obstante, debido a la ausencia de drenajes naturales y la baja pendiente topográfica, estas condiciones no representan un factor que incremente la susceptibilidad y/o grado de amenaza por avenidas torrenciales en el casco urbano del municipio.

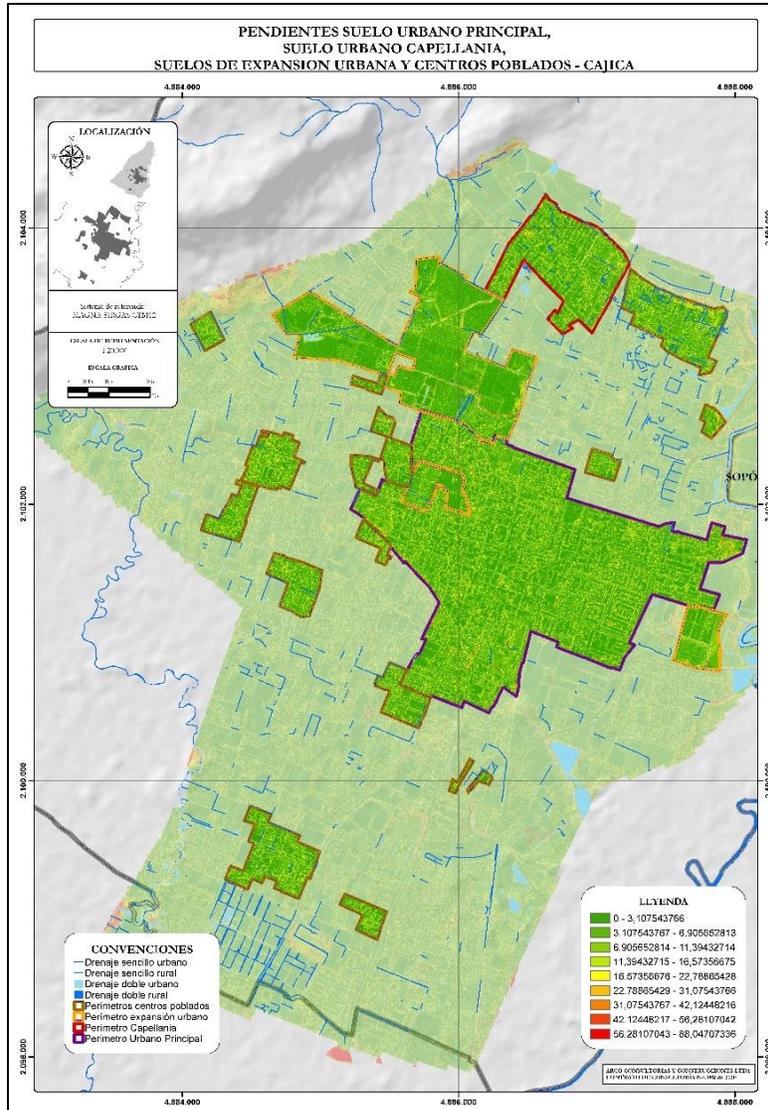
Conforme los resultados obtenidos, se aprecia claramente que la pendiente topográfica en el casco urbano del municipio de Cajicá es bastante suavizada, muy cercana a 0°, debido principalmente a la ubicación de la cabecera municipal en la llanura de inundación del Río Bogotá. Estos resultados implican a su vez que no existe energía potencial significativa de los depósitos asociados a los drenajes insipientes del municipio que puedan desencadenar avenidas torrenciales en el área urbana del municipio.

Ilustración 15. Grado de pendiente en el casco urbano y los centros de expansión del municipio de Cajicá
Fuente: Arco C&C, 2021

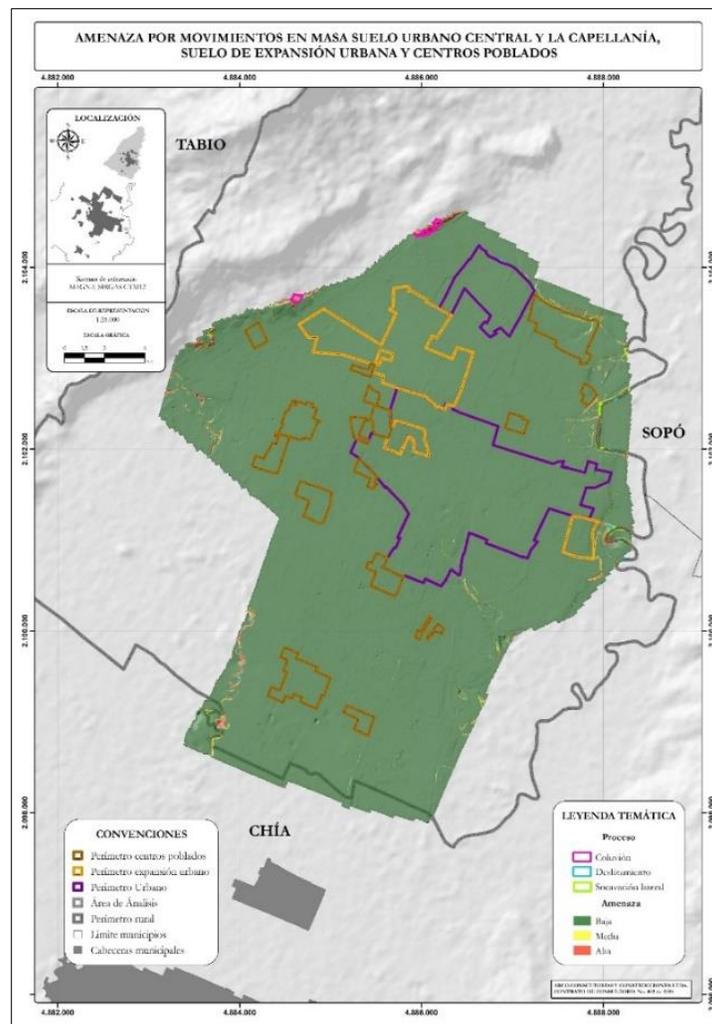
Para tal fin, se evaluó la posibilidad de movilización de una masa de suelo a lo largo del contacto suelo-roca o suelo-suelo mediante el factor de seguridad, considerándose la variabilidad de los parámetros mecánicos.

Ilustración 16. Zonificación de amenaza por movimientos en masa en el área urbana y centros poblados

Conforme a los resultados anteriores, se observa que en el área de estudio las condiciones de estabilidad se ven favorecidas por la baja pendiente topográfica y un tejido urbano continuo, sin embargo, en las zonas asociadas a cortes, rellenos y los diques se pueden presentar eventualmente procesos de inestabilidad que pueden conllevar a su vez a la anegación de los terrenos aledaños a los cuerpos de agua, en particular el río Frío y el río Bogotá.

Dado que la zonificación de amenazas por movimientos en masa es baja para el casco urbano, los suelos de expansión y los centros poblados del municipio de Cajicá, no existe un aporte de sedimentos significativo a los cuerpos de agua asentados sobre el territorio, favorecido por la baja pendiente y repercutiendo en la estabilidad del terreno, junto con la subsecuente baja amenaza por avenidas torrenciales.

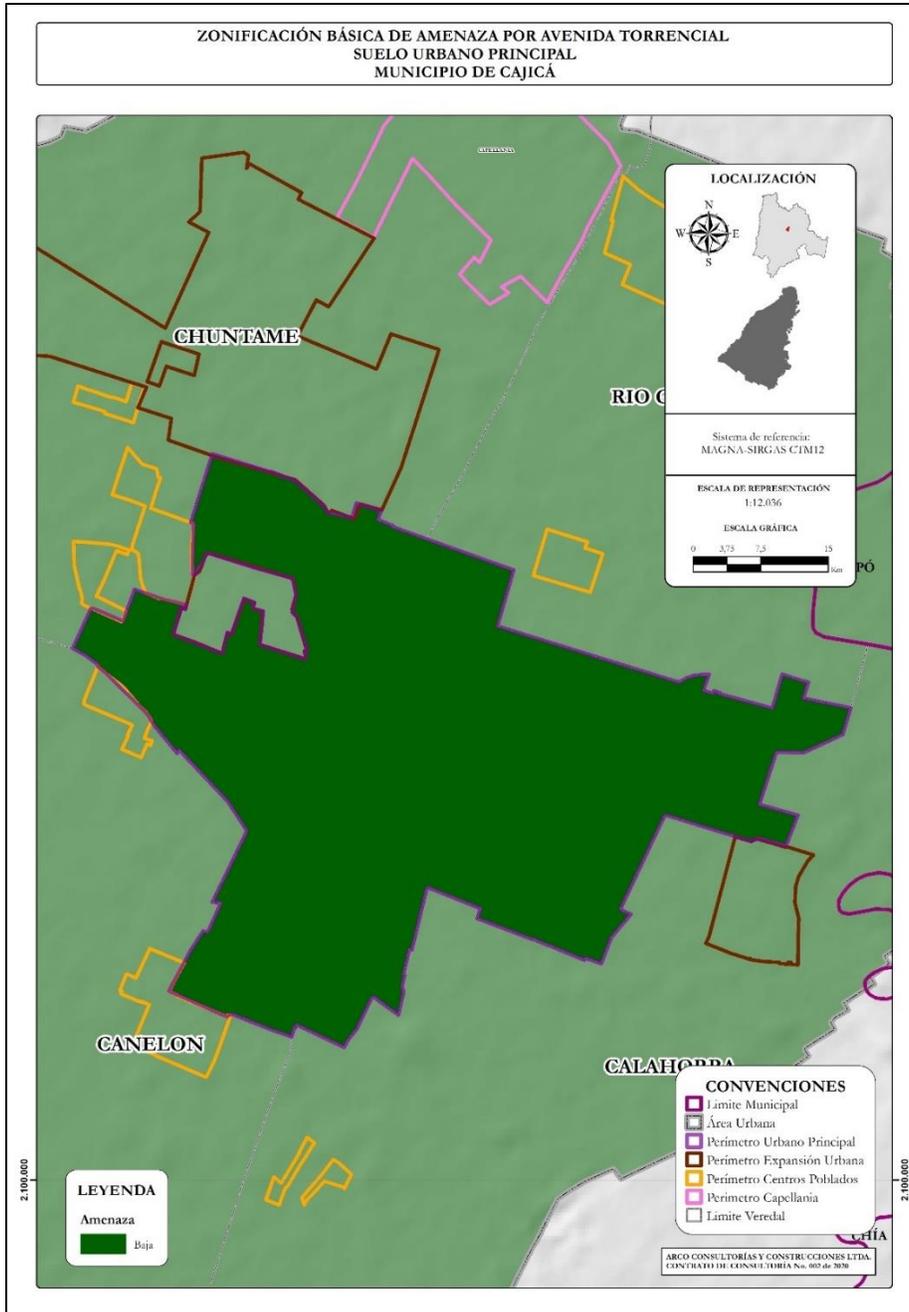
Ilustración 18. Zonificación de amenaza por avenidas torrenciales en el centro urbano principal
Fuente: Arco C&C, 2021

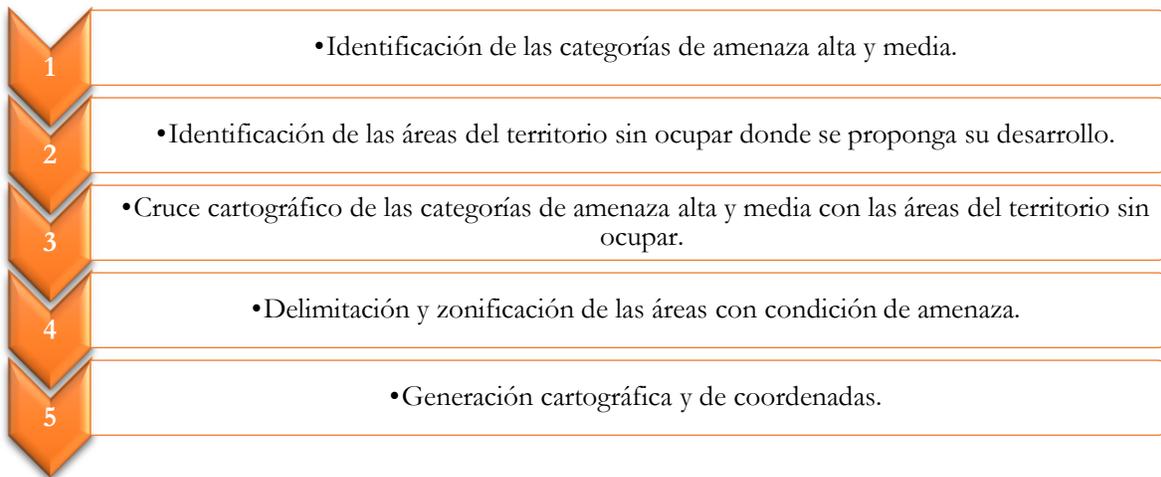
El proceso metodológico empleado para la delimitación y zonificación de las áreas con condición de amenaza es:

Ilustración 38. Proceso metodológico empleado para la delimitación y zonificación de las áreas con condición de amenaza.

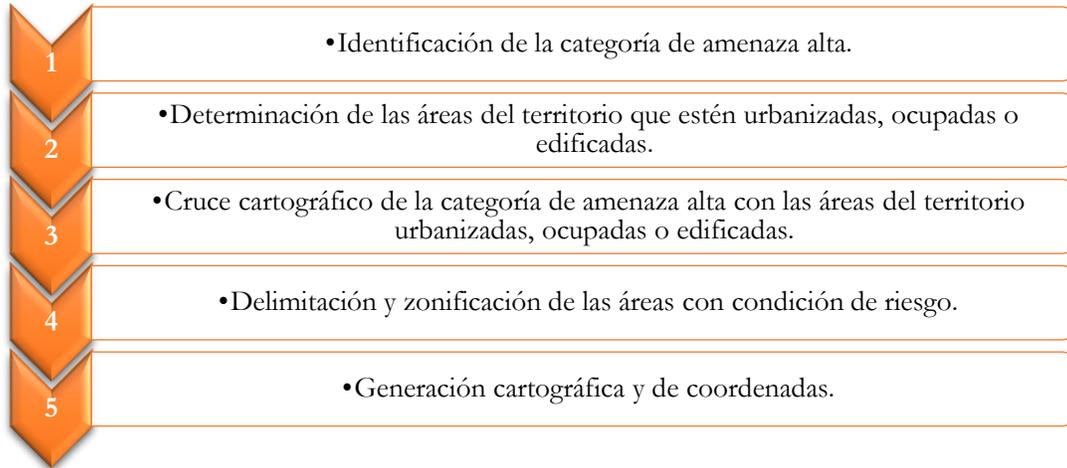
Ilustración 39. Proceso metodológico empleado para la delimitación y zonificación de las áreas con condición de riesgo.

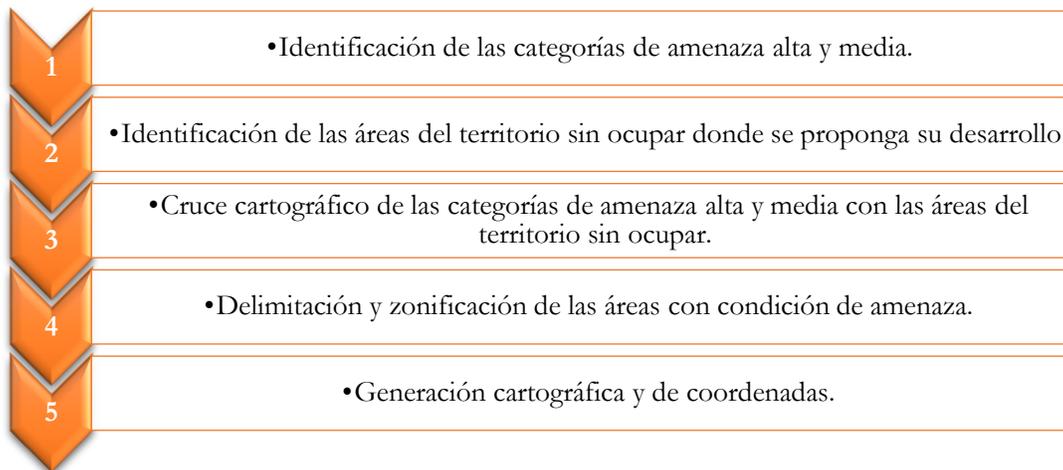
El proceso metodológico empleado para la delimitación y zonificación de las áreas con condición de amenaza es:

Ilustración 40. Proceso metodológico empleado para la delimitación y zonificación de las áreas con condición de amenaza.

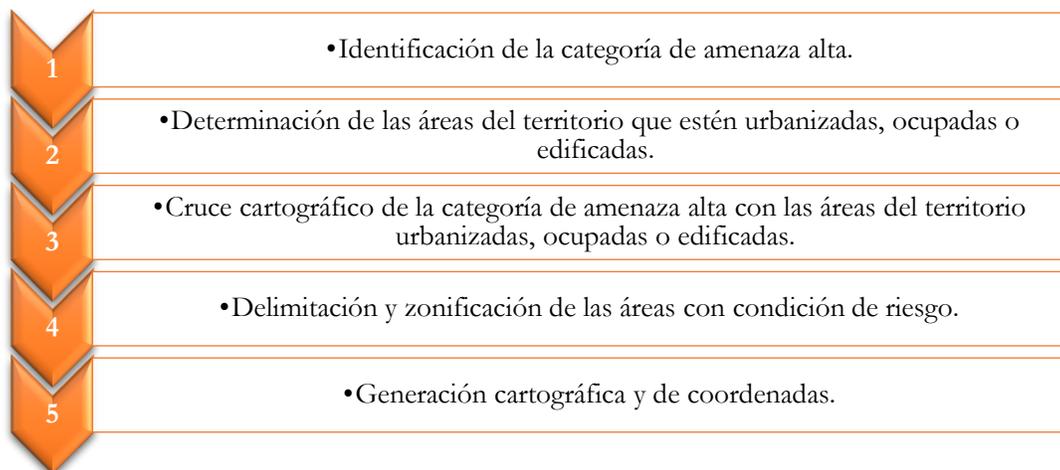
Ilustración 41. Proceso metodológico empleado para la delimitación y zonificación de las áreas con condición de riesgo.
