**Via:** Via entre la placa-huella y pozo hondo. ( Vereda Chuntame, Sector la Cumbre )

**Descripción de la vía:**

Via destapada en estado no transitable.

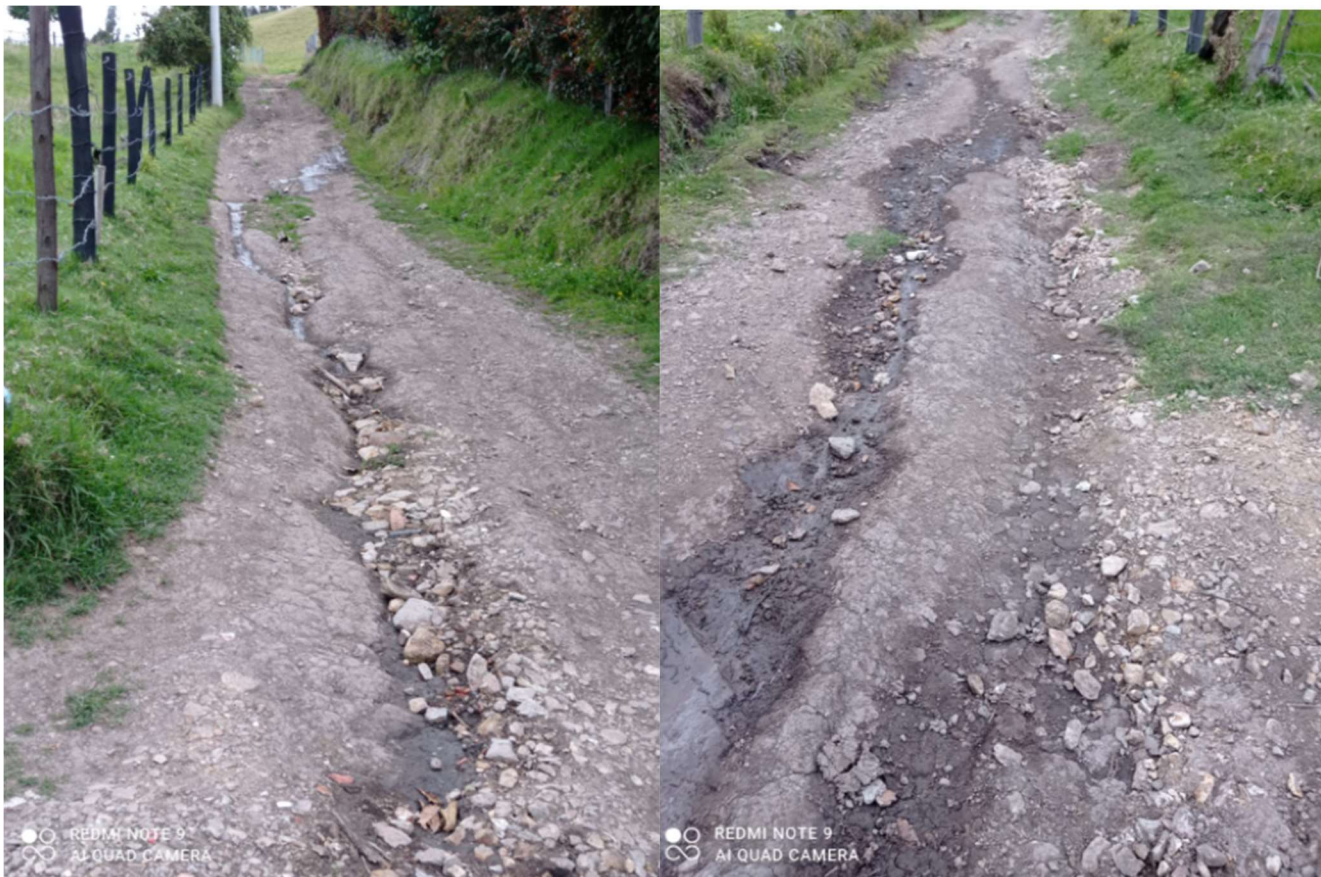
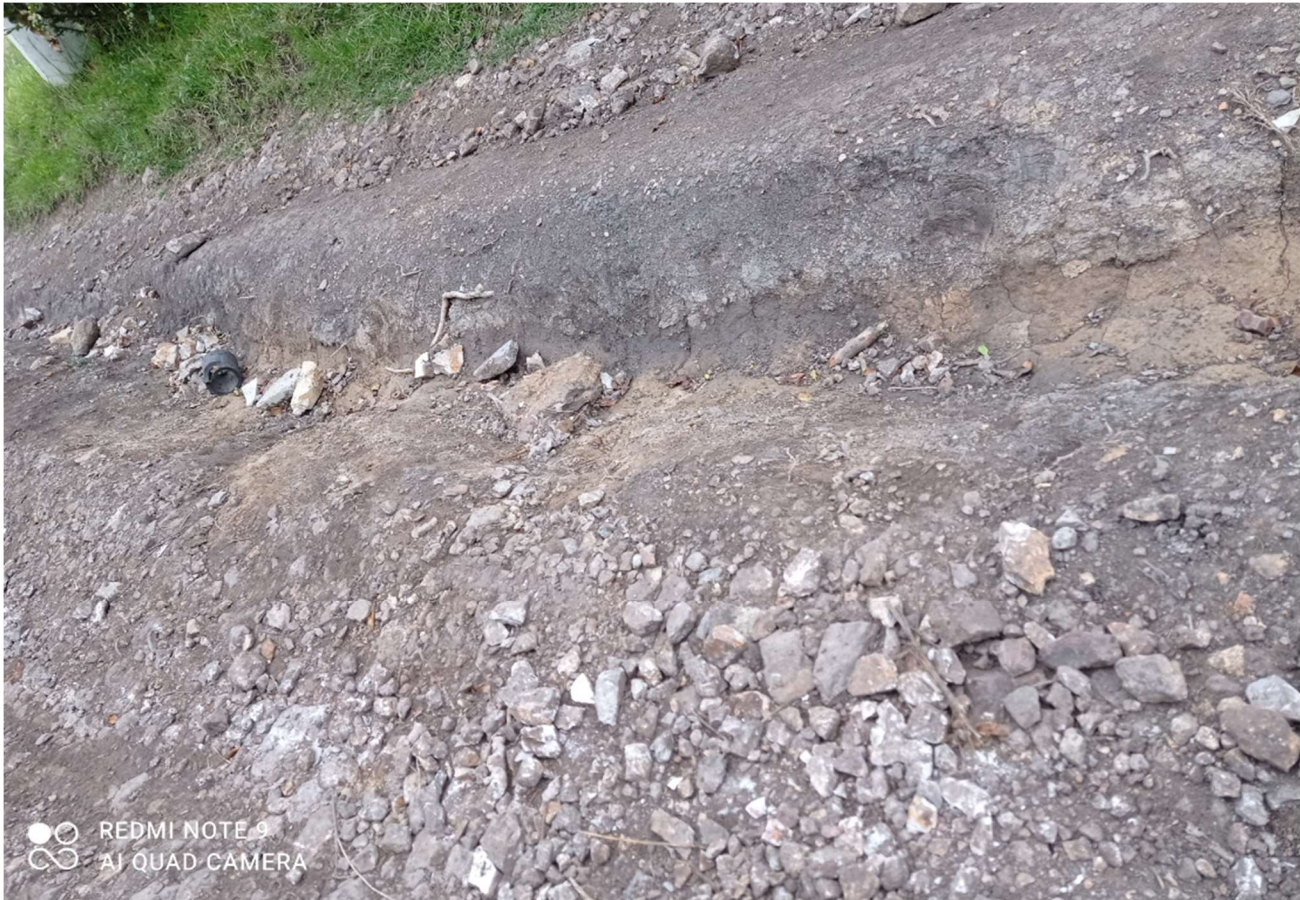
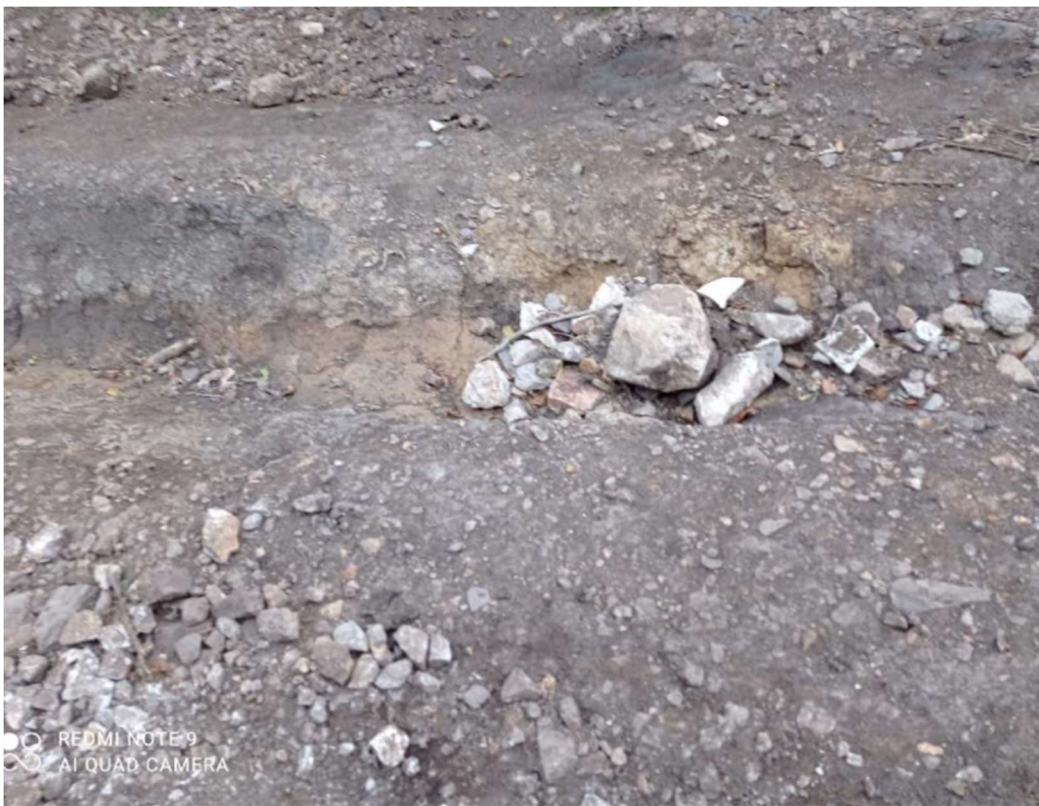
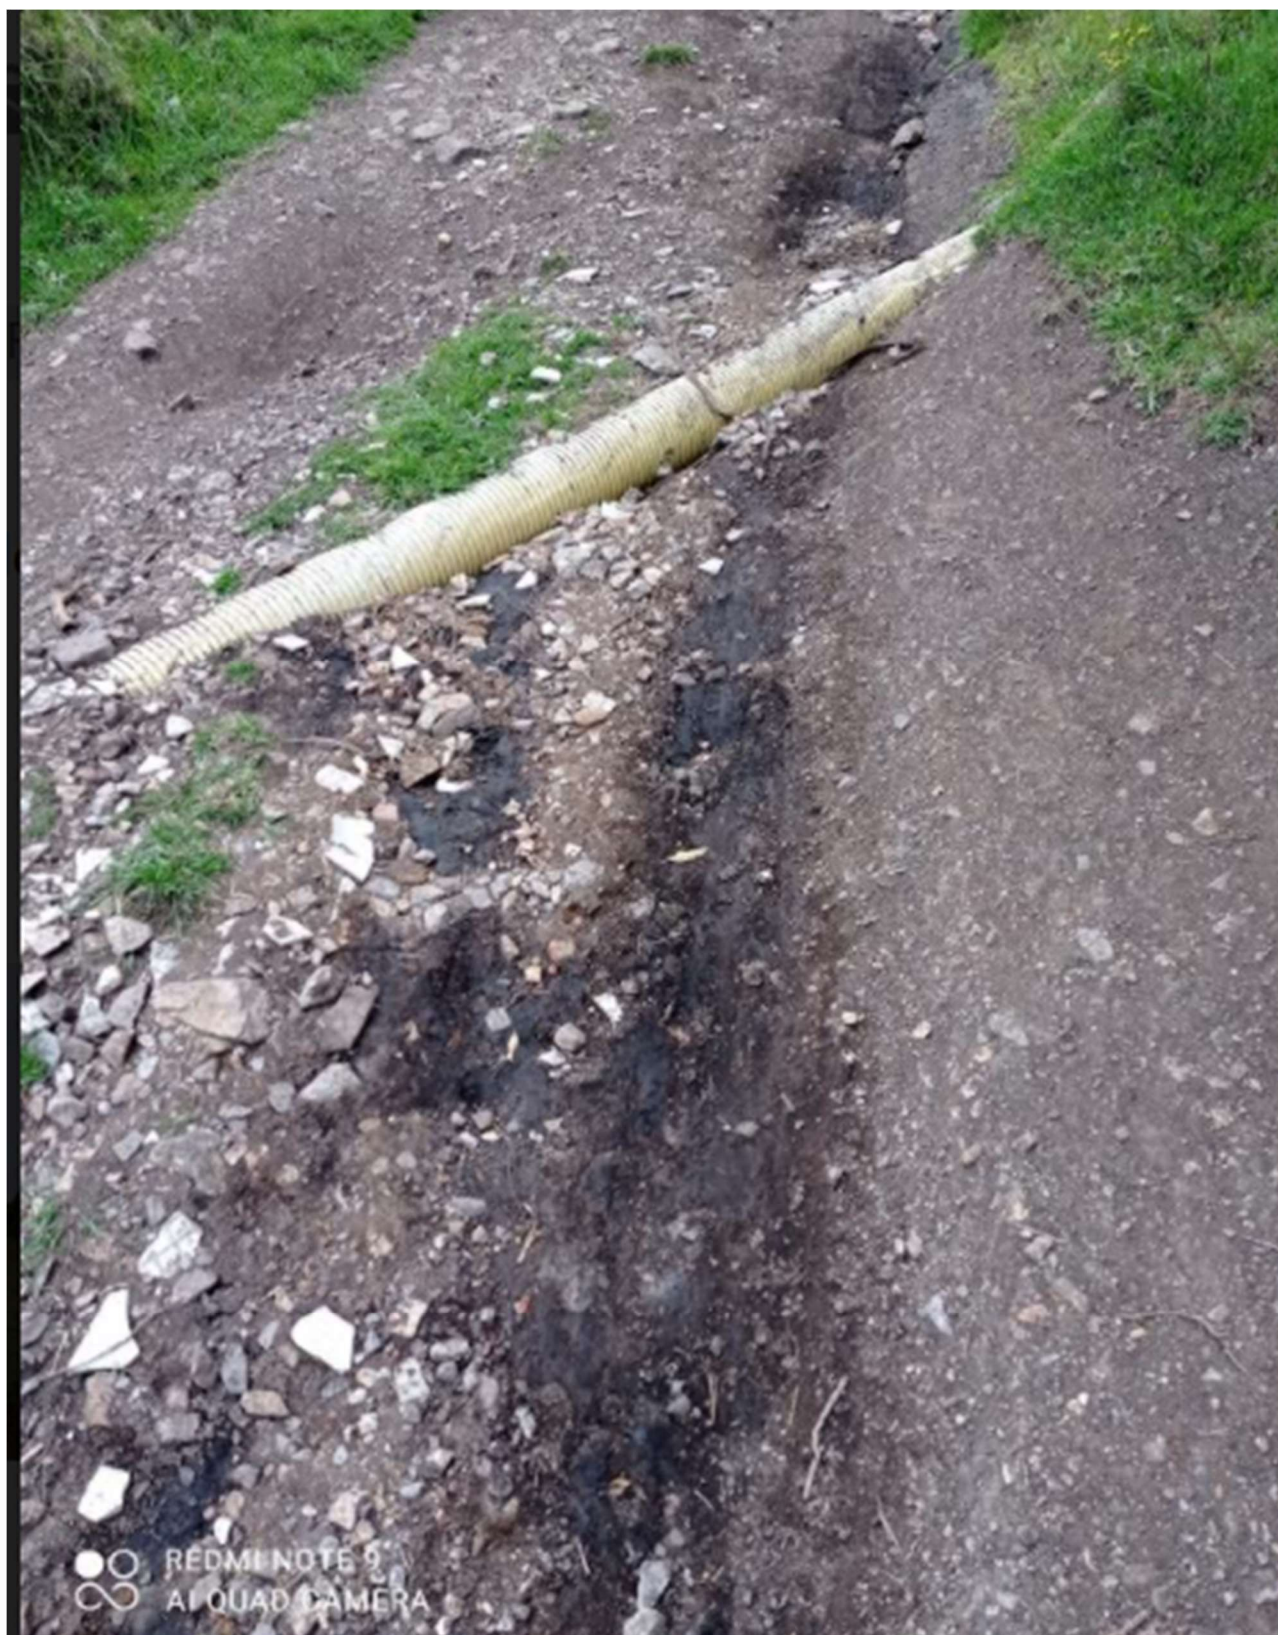
**Registro fotográfico:**

- No es posible transitar en la vía de una forma segura por el estado en el que se encuentra.
- El acueducto instaló una tubería en 2019 para extender la red principal realizando cunetas profundas que no fueron tapadas correctamente, ahora se ha generado un hueco en la mitad de la vía por las lluvias.
- En época de lluvia no suben los vehículos y es peligroso bajar.
- Vía SIN mantenimiento desde 2017.
- Carros atrapados en la via de forma recurrente porque no es posible transitar.-
- Caídas recurrentes de visitantes (ciclistas y caminantes)

**Petición:** Arreglo de la vía con maquinaria.
