# Suelo Urbano, Suelo de Expansión Urbana Municipio de Cajicá

## Capítulo 3: Estudio Básico de Amenaza por Inundación

### Subcapítulo 2: Suelo Urbano, Suelo de Expansión Urbana municipio de Cajicá

| <p>SUELOS URBANO,<br/>EXPANSIÓN URBANA. Y<br/>CENTROS POBLADOS</p> | <p>ESTUDIO BÁSICO<br/>DE AMENAZAS<br/>POR INUNDACIÓN</p> | <p>CAJICÁ</p> | | |

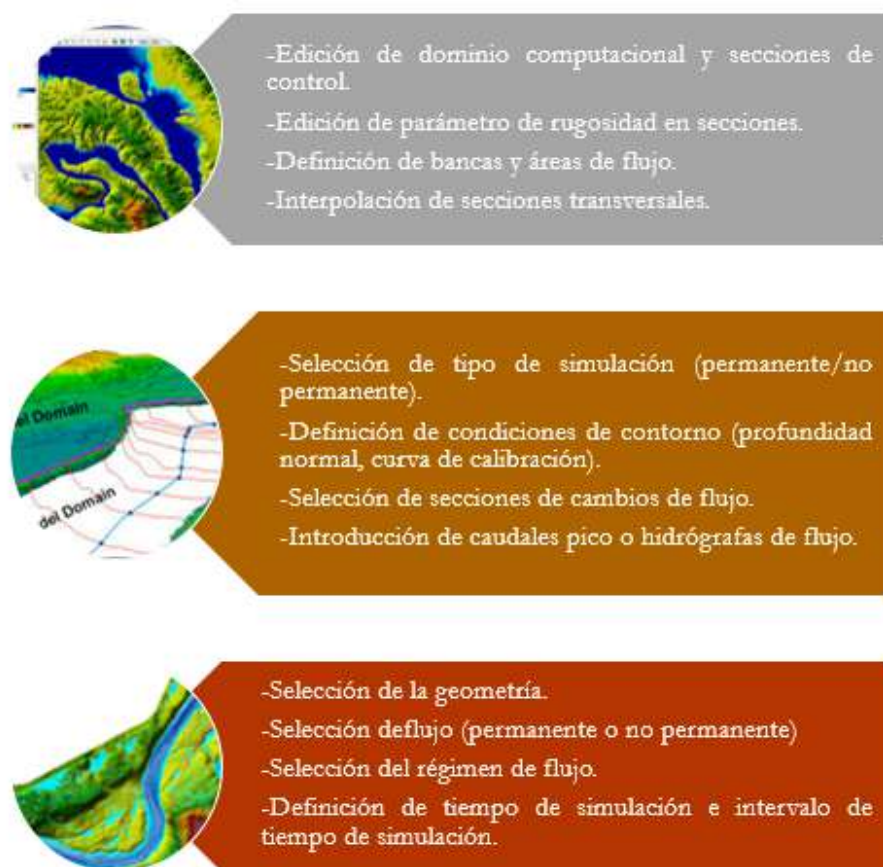
**Ilustración 3.** Proceso general de modelación hidráulica con HEC-RAS.

En términos generales el proceso para la modelación hidráulica es descrito en la siguiente figura:

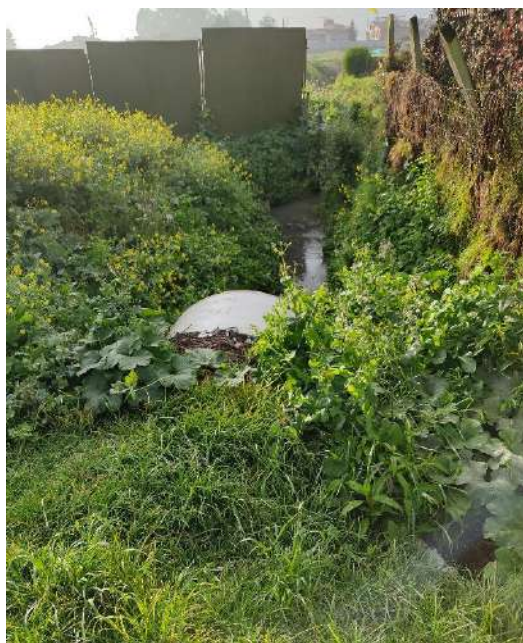
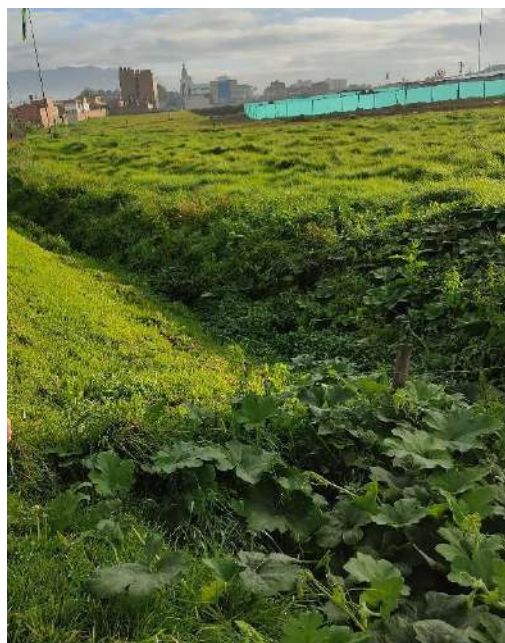
**Ilustración 9.** Quebrada Teneria, zonas aguas arriba.  
**Fuente:** Arco Consultorías y Construcciones Ltda. (2021)

Actualmente se tiene que los tramos comprendidos entre las coordenadas 1 y 4, que corresponden al brazo derecho que se extiende hacia el norte. Sobre el punto se indica que el cuerpo de agua inicia en un tubo que descarga aguas al parecer de excesos de aguas lluvias de un conjunto residencial al occidente del predio de Parque Central Cajicá. En el punto 3 se reportó la intersección con otro cuerpo hídrico, ese punto corresponde a la intersección del brazo derecho con el brazo izquierdo de la Quebrada de la Tenería reportado en la cartografía de 1950. Según

lo observado el cauce del brazo que se extiende en dirección Este (E) con respecto al punto coordinado 3, ha sido modificado antrópicamente y se encuentra entubado. El punto 4 se encontró el cauce junto a la carretera, antes de adentrarse en propiedades privadas.

Sobre el Informe técnico DRN N° 097 se presenta un análisis multitemporal comprendido entre 1940, 1955, 1962, 2005, 2006 y 2009. Se tiene que para 1950 se observa que uno de los brazos de la bifurcación del brazo derecho se prolonga hacia el norte y termina cercano al punto de la coordenada 1. El brazo que se prolonga en dirección Noroeste-Sureste del brazo izquierdo es trazado hasta encontrarse con la vía. Para el brazo derecho, comprendido entre las coordenadas 1 y 3 se observa una línea de árboles que se prolonga en la misma dirección de lo que sería el canal de la quebrada, en dirección norte, lo que indica de la presencia de la quebrada en ese tramo para

esas épocas. Para los años entre 2005 y 2009 se tiene que las marcas en el terreno presentes en el tramo comprendido entre las coordenadas 4 y 5 se pierden resultado del desarrollo urbanístico del municipio. Sobre los puntos 1 y 3 aún se observa la línea de vegetación, sin embargo, esta se reduce, dicha característica es más notoria al comparar las fotografías de los años 2006 y 2009 con las fotografías de 1940 y 1955. Durante 1962 y 2006 se construyó una carretera que se ubica al Este de los puntos 1, 2 y 3 y prolonga en dirección sureste-noreste cruzando lo que sería el brazo izquierdo de la quebrada. Para el brazo izquierdo, al este del punto 3 se observa una marca en el terreno que podía relacionarse con el canal de la quebrada, sin embargo, no se observa tan claramente como en las fotografías del periodo 1940-1962 y su geometría cambia exhibiendo una forma más rectilínea indicando intervención antrópica.

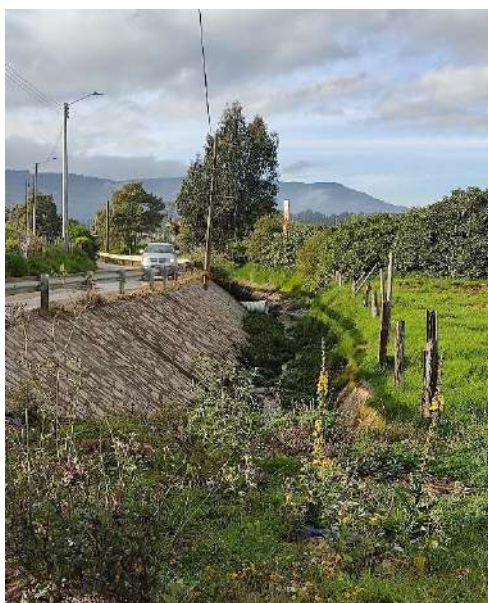
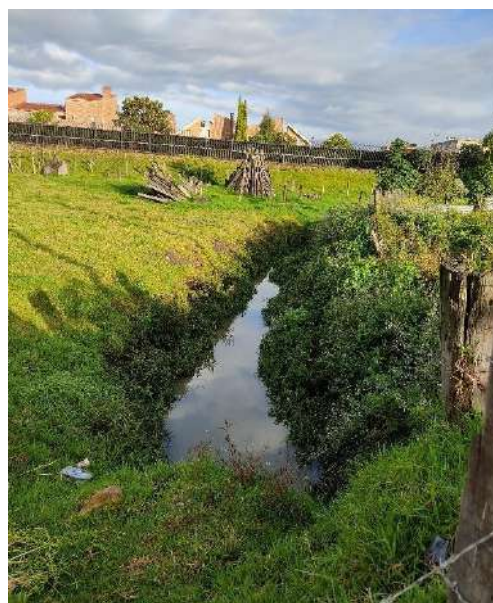
**Ilustración 10.** Quebrada Teneria, zonas aguas abajo.  
**Fuente:** Arco Consultorías y Construcciones Ltda. (2021)

El tramo comprendido entre los puntos 4 y 5 se encuentran en propiedades y construcciones, por lo que no es posible identificar el estado de este tramo. Para el último tramo entre 5 y 9 se observó el cuerpo de agua que atraviesa un predio y descarga en una zona adecuada hidráulicamente.

Las condiciones actuales de la Quebrada Teneria en resumen acorde a los puntos suministrado en el informe técnico DRN N° 097 han sido modificadas, evidenciado sobre el tramo 1 a 4 donde el cuerpo de agua ha sido entubado y su trazado ha sido modificado. La descarga del punto 1 se da por una tubería de aproximadamente 2 pulgadas que transporta lo que parecen ser excesos de aguas lluvias de una zona urbanizada. En el punto 3 se observa una bifurcación de la quebrada, hoy en día el brazo Este se encuentra modificado antrópicamente y la misma se encuentra entubada. Esta tubería presenta un mayor diámetro que la tubería encontrada en el punto, lo que indicaría que por allí la quebrada recibe una mayor descarga y aporte de agua. Por último, sobre la descarga en la Vereda Calahorra se tiene su conexión con una PTAR.

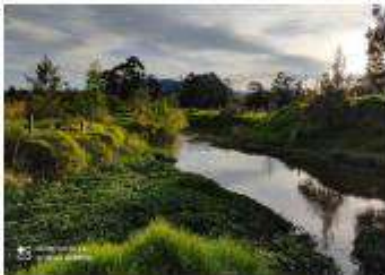
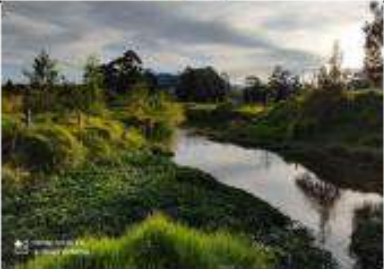
| | | | | | | | | | | | | | | | | | | | | |
| <b>Dimensiones</b> | | | | | | | | | | | | | | | | | | | | | | | |
| Altura(H):<br>2,9 m | Base(b):<br>12,69 m | | | | | | | | | | | | | | | | | | | | | | |
| <b>Esquema</b> | | <b>OBSERVACIONES</b> | | | | | | | | | | | | | | | | | | | | | |
|

| | Río Frío cobertura vegetal pastos, en algunas partes<br>vegetación acuática | | | | | | | | | | | | | | | | | | | | | |
| <b>SECCIÓN TRANSVERSAL</b> | | | | | | | | | | | | | | | | | | | | | | | |
| <b>Dimensiones</b> | | <b>Esquema</b> | | | | | | | | | | | | | | | | | | | | | |
|

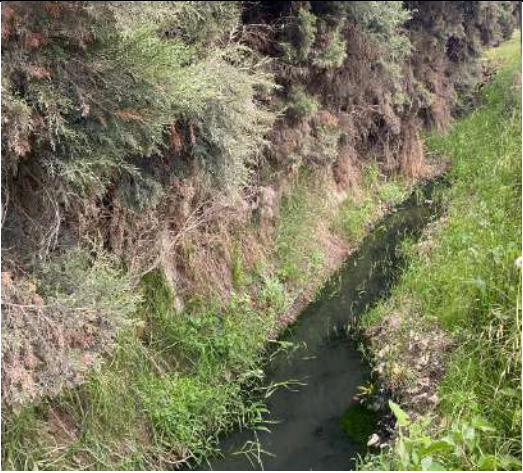
| ESTACIÓN P27L (VEREDA CANELON) | |
|---|---|
| <p>Canal de aguas lluvias localizado sobre la vereda el Canelón, con cobertura vegetal de pastos enmalezados y vegetación acuática lo que evidencia el estancamiento del flujo. Se observa una altura en la lámina de 5 cm y un canal de sección rectangular de aproximadamente 2.45 m de base y 1.1 m de alto.</p> | |

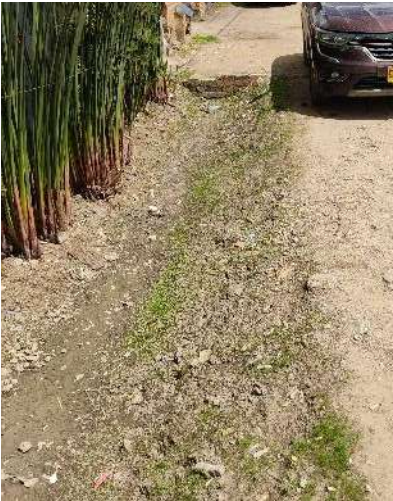
Canal longitudinal de sección trapezoidal de 1.15 m de alto y 1.40 m de ancho en la base. Conectado por un sistema de alcantarillado de 0.76 m de diámetro aproximadamente. Parte del canal fue construido con el objetivo de captar la escorrentía generada por la vía.

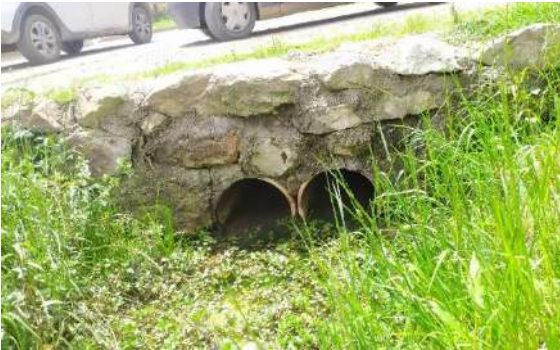
| ESTACIÓN P 25-S (VEREDA CANELON) | |
|---|---|
| <p>Canal natural de sección rectangular con alturas entre 0.52 a 0.92 m de alto y 1.20 de ancho. La conexión entre vías se lleva a cabo mediante dos ductos de 35 cm de diámetro cada uno. Se evidencia colmatación en el sistema por lo que el canal se encuentra inundado debido a un estancamiento. Con algo contenido vegetal y una lámina de agua de aproximadamente 22 cm.</p> | |

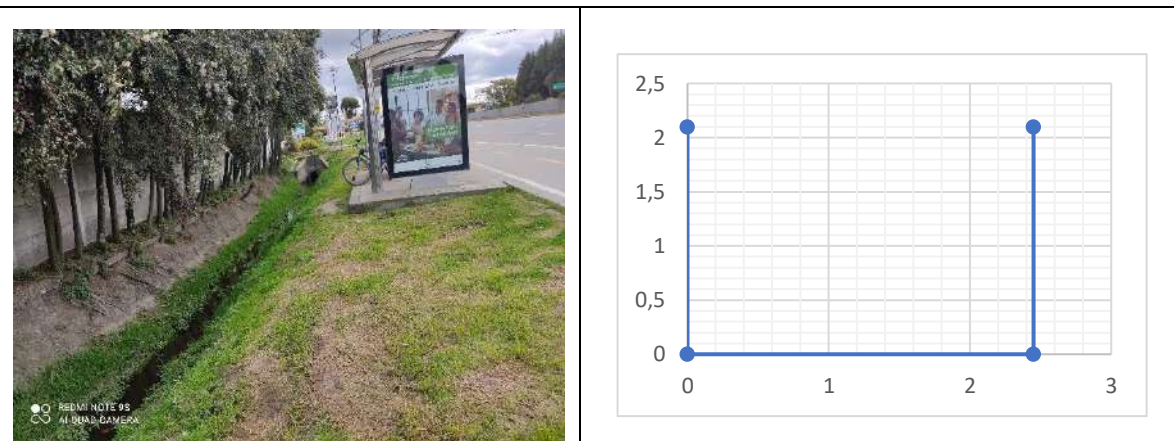
Canal natural conectando mediante un sistema de alcantarillado de 0.9 m de diámetro, con un descole tipo cabezal con aletas en concreto reforzado. Dicho drenaje longitudinal se encuentra dispuesto a lo largo de la vía en la vereda Canelón con una altura de 2.1 m y 2.4 m de ancho. Se evidencia leve vegetación leve acuática a lo largo del cauce y un recubrimiento sobre sus laterales de pasto de altura baja.

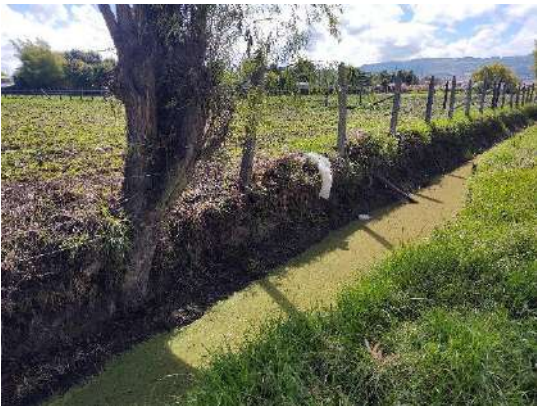
| ESTACIÓN P20-C (VEREDA CANELON) | |
|---|---|
| <p>Canal natural de aguas lluvias, ubicado sobre los predios de la vereda Canelón. De sección rectangular con medidas de aproximadamente 1.2 m de alto y 1.85 m de base. Sobre las vías de acceso el canal se conecta mediante canales circulares de 55 cm. Se tiene una lámina de agua de 40 cm con evidencia de vegetación acuática superficial y erosión sobre los laterales del canal.</p> | |

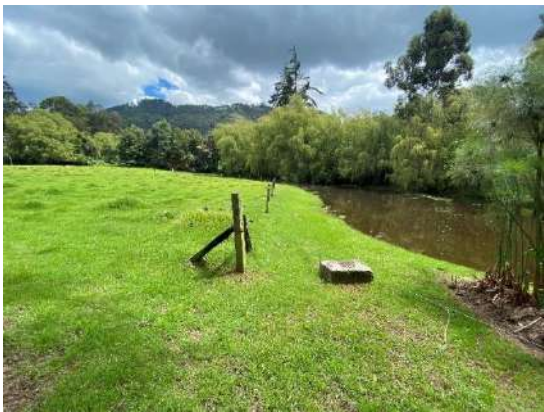
Tributario del río Frío cargado de sedimentos con bastante flujo hasta su descarga. De sección trapezoidal con alturas entre los 2.69 a 2.47 m y 3.9 m de ancho. Se tienen marcas de inundación de sobrepasan hasta 1 metro. En las zonas aledañas se tienen pastizales y bosque de galería.

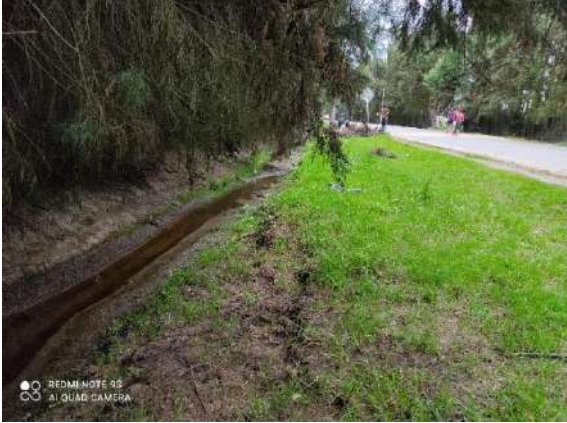
#### ESTACIÓN P15 – (B+C) (VEREDA CANELON)

Canal de sección trapezoidal de 1.5 a 2.74 m sobre su base y de 0.7 a 1.0 m de alto. Se presentan láminas de agua que oscilan los 12 cm, con alto transporte de sedimento lodoso sobre las secciones del canal que se acumulan generando espesores de hasta 3 cm. Se evidencian proceso de erosión a lo largo del canal.

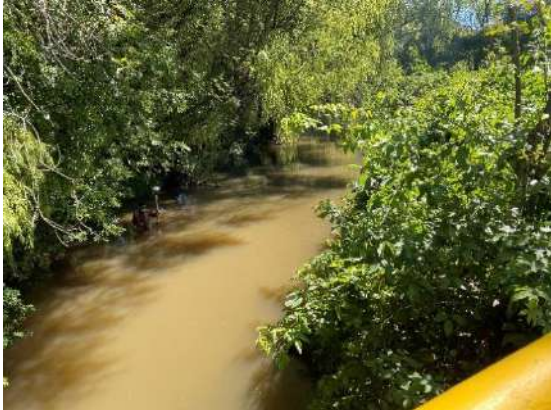
#### ESTACIÓN P26 A (VEREDA CANELON)

Sección batimétrica del río Frio, con cobertura adyacente de pastos y agua con carga de sedimentos. De sección rectangular de aproximadamente 1.75 m de alto y 5.96 m de ancho. Sobre este punto se han registrado altura de la lámina de hasta 3.4 m, con niveles medios de aproximadamente 1.0 m.

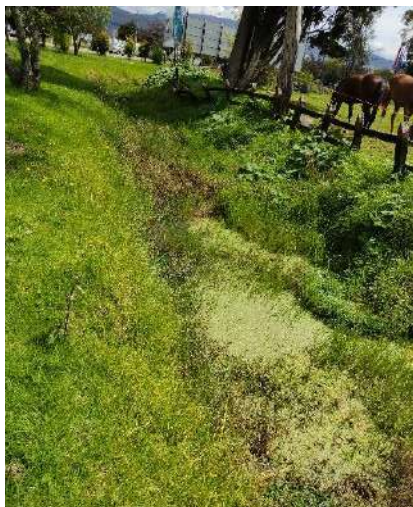
| ESTACIÓN P23-A (VEREDA CALAHORRA) | |
|---|---|
| Canal rectangular con alto contenido vegetal, de aproximadamente 1.2 m de alto y 5.1 m de ancho. Se tiene represamiento del flujo con láminas de agua de hasta 33 cm, lo que indica que su descarga aguas abajo se encuentra obstruida. | |

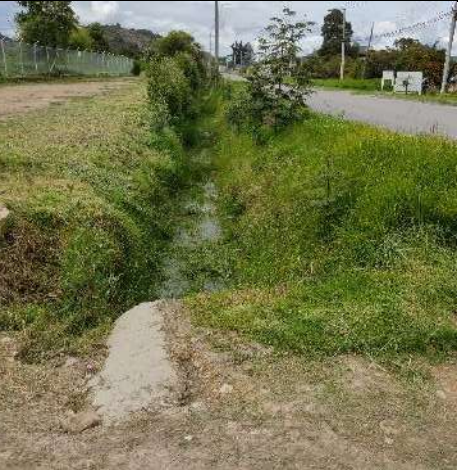
Canal natural dispuesto longitudinalmente a lo largo de la vía sobre la vereda Chuntame. De sección trapezoidal de aproximadamente 1.15 m de alto y 1.3 m de ancho en la base. Conectado por un sistema de alcantarillado en concreto de 1.1 m de diámetro. Sobre las pendientes laterales se tiene cubrimiento vegetal con pastos de altura media. Se observa una lámina de agua turbia debido a que no se tiene un flujo constante sobre el canal.

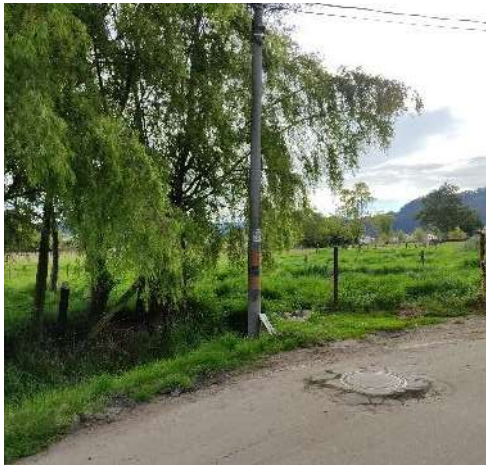
| ESTACIÓN P25 D (VEREDA CHUNTAME) | |
|---|---|
| <p>Canal seco de sección rectangular con alturas que oscilan entre de 0.5 a 0.7 m de altura y 1.2 m de alto, lleno de sedimentos y gran carga de vegetación, coberturas de pastos. Ubicado sobre Los Serenos en la Vereda Chuntame. Canal sin construcciones</p> | |

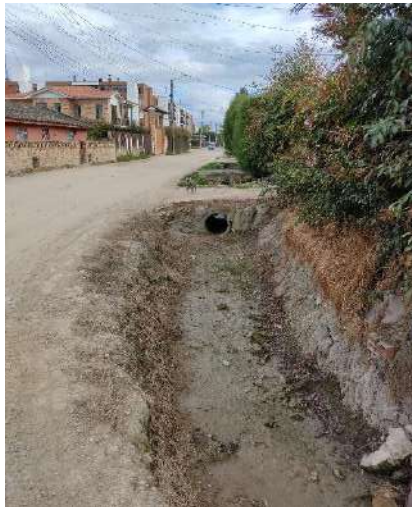
### ESTACIÓN P24 N (VEREDA CHUNTAME)

Canal con suelo húmedo, sin corriente, presenta marca de agua 20 cm. De sección rectangular con 0.6 a 0.8 m de alto y ancho de 1.3 m. Se tiene erosión sobre los costados del canal debido a los flujos que transporta, el cual es conducido por una tubería de 0.6 m de diámetro sobre las vías de acceso.

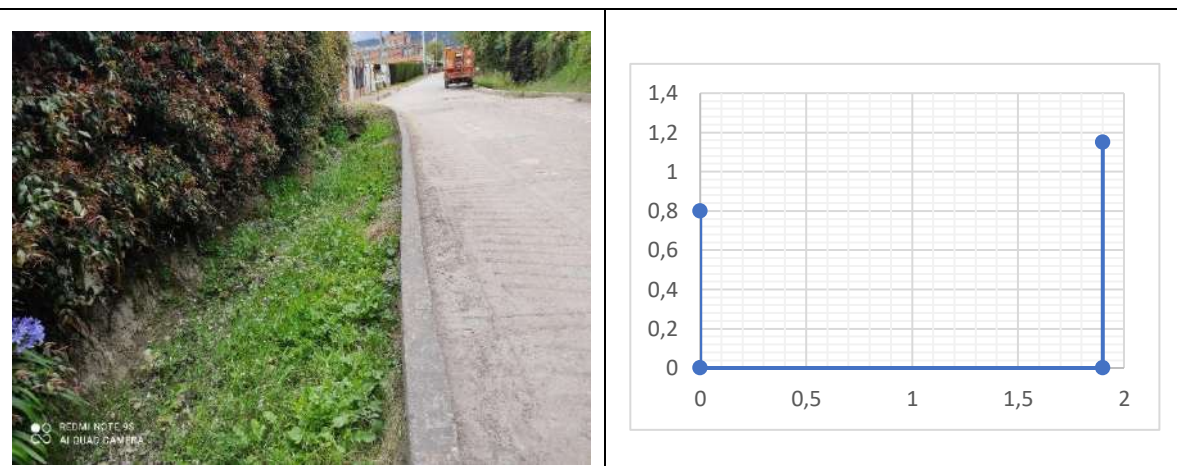
Canal, construido en una parte con tuberías de 0.65 m de diámetro de aguas residuales de viviendas y cultivos. Algunas partes del canal se tiene presencia de vegetación acuática. Con sección rectangular de 1.9 m de base y alturas entre 0.8 a 1.15 m.

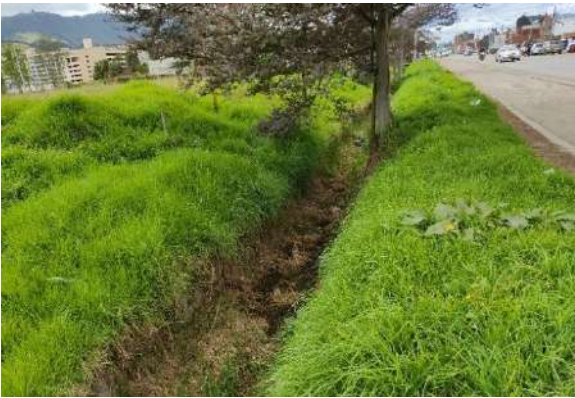
| ESTACIÓN P1C (VEREDA RIO GRANDE) | |
|---|---|
| <p>Canal natural dispuesto longitudinalmente a lo largo de la vía. De sección trapezoidal de aproximadamente 2.6 m de alto y 0.8 m de ancho en la base. Conectado por un sistema de alcantarillado en concreto de 0.6 m de diámetro. Sobre las pendientes laterales se tiene cubrimiento vegetal con pastos de altura media. Se observa una lámina de agua estancada de aproximadamente 6 cm.</p> | |

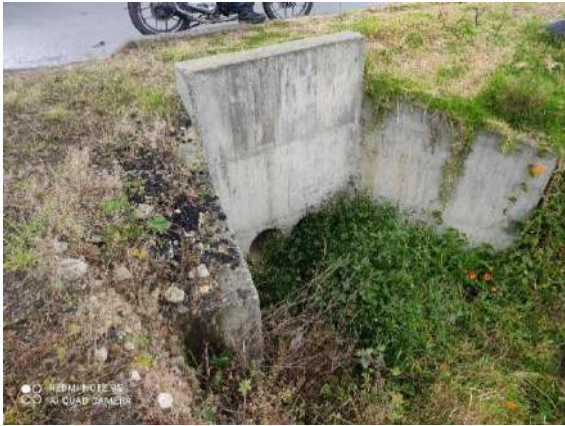
| ESTACIÓN P29 F (VEREDA RIO GRANDE) | |
|---|---|
| <p>Canal con una altura de aproximadamente 1.0 m y 1.4 m de ancho. Drenaje lleno de cobertura vegetal con un bajo flujo de agua que alcanza los 5 cm de alto. Cobertura adyacente pastos costado derecho. Interceptado por un encole de tipo cabezal con aletas en concreto reforzado y dos alcantarillas de 0.4 m de diámetro.</p> | |

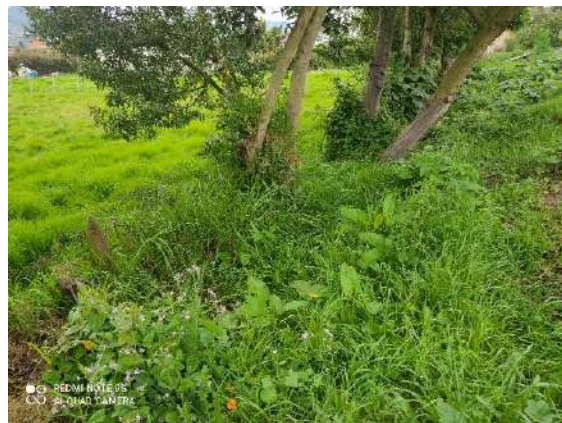
| ESTACIÓN P28 B (VEREDA RIO GRANDE) | |

Canal de sección trapezoidal con alturas que oscilan entre de 1.78 a 3.77 m de altura y 2.07 m de alto, con gran carga de vegetación y coberturas de pastos de altura media. Ubicado sobre las veredas de Chuntame y Río Grande.

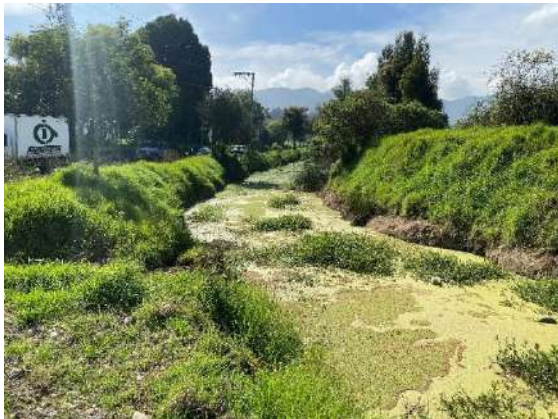
Cuerpo de agua artificial de 1.58 m de alto y 6 m de ancho que hace parte de los cultivos confinados y se encuentra rodeado de pastos. Su descarga se da de un cabezal con aletas en concreto reforzado. Su lámina de agua alcanza los 58 cm.

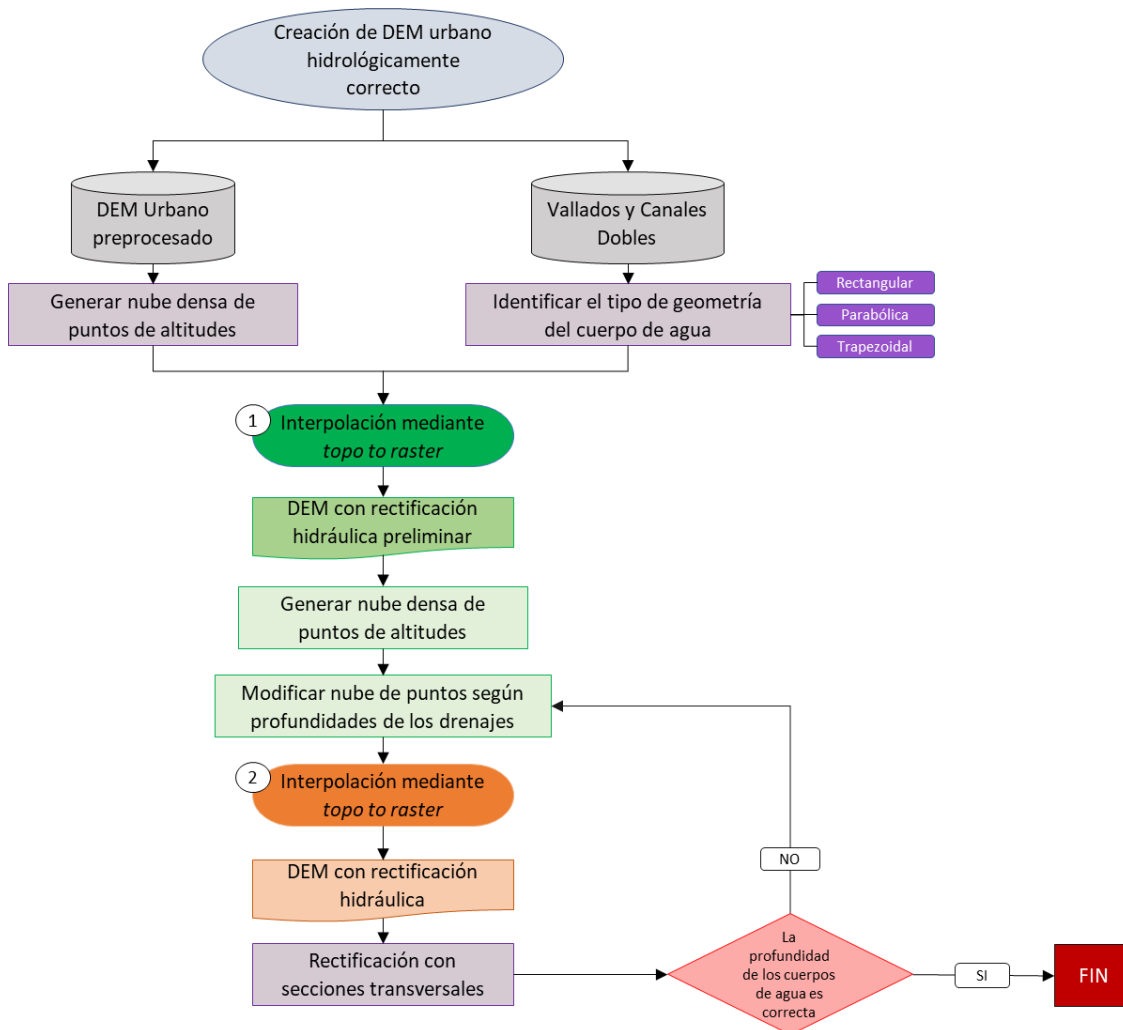
**Diagrama 2.** Diagrama de flujo de la metodología para obtención de modelo topobatemético.
